# PM Geoteknik - Släntstabilitet

## Strängnäs kommun

### Underlag för detaljplan Kråkvilan 1:20 m.fl., Tosterö, Strängnäs kommun

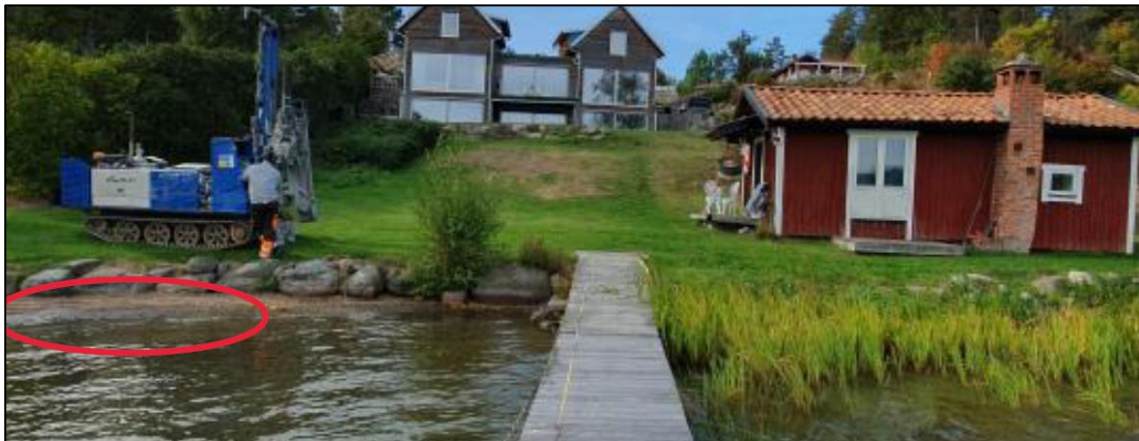
- ÄC:s undersökningar visar att en moränrygg finns vid sjöstugan vid Mälarens strand. Förekomst av morän och berg i väsentliga delar har inte kommenterats i Grens redovisning. Kartering och bilder visar även på formationer som kan bestå av fastmark (berg/morän) söder om bryggan vid sjöstugan (se röd markering i bilden nedan).

Figur 3 Foto M Gren i samband med undersökning hösten 2020.

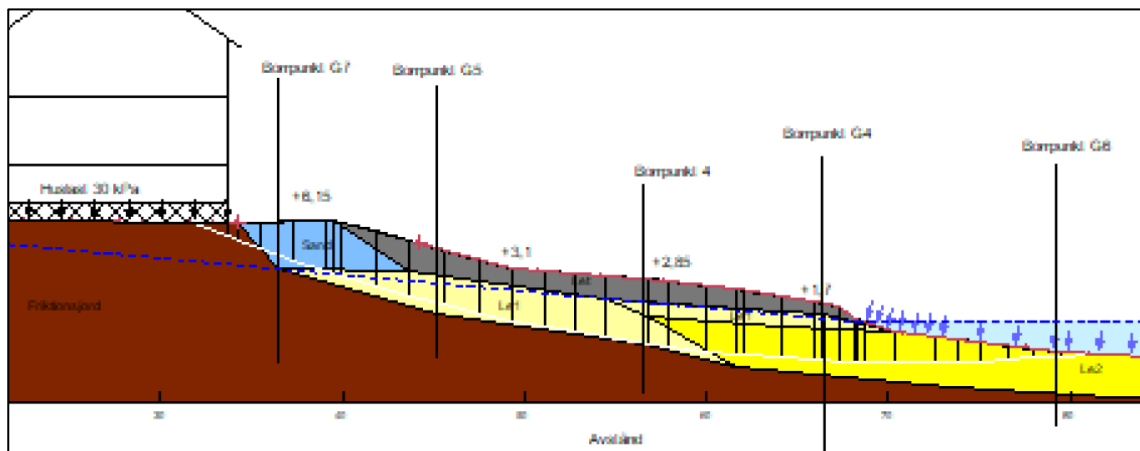
- Gren har inte redovisat geotekniska undersökningar i sektioner. Upprättade beräkningssektioner är därtill redovisade på så sätt att de inte är granskningsbara. I beräkningssektionen synes Gren anta leran i släntens nedre del (undersökningspunkt G4) uppgå till 8 m. Vilken vattenyta som antagits i Mälaren går inte att utläsa. Stabilitetsberäkningar för detaljplanen ska utföras för mesta ansträngda förhållanden, det vill säga för lägsta lågvatten (LLW).

Figur 4 Grens beräkningssektion med ca 8 m lera vid undersökningspunkt G4. I punkt G6 visar sonderingar på 1,3 m lera som inte stämmer med redovisning i modellen. Beräknad säkerhetsfaktor  $F_c=1,414$  enligt Gren.

- Gren har i beräkningar i enligt Figur 4 ovan ansatt två hållfastheter på lös leran med 9 respektive 5 kPa. Beräkningsresultatet  $F_c = 1,41$  är långt ifrån tillfyllest för en översiktlig utredning med krav på  $F_c > 2,0$  för både bebyggda områden som annan mark. Om Grens modell ovan skulle vara korrekt/rimlig föreligger stabilitetsproblem men när beräkningarna är gjorda med mer än dubbla sonderade lermäktigheten i glidyternas kritiska del kan beräkningarnas relevans ifrågasättas och kan inte ligga till grund för pågående detaljplanarbete.

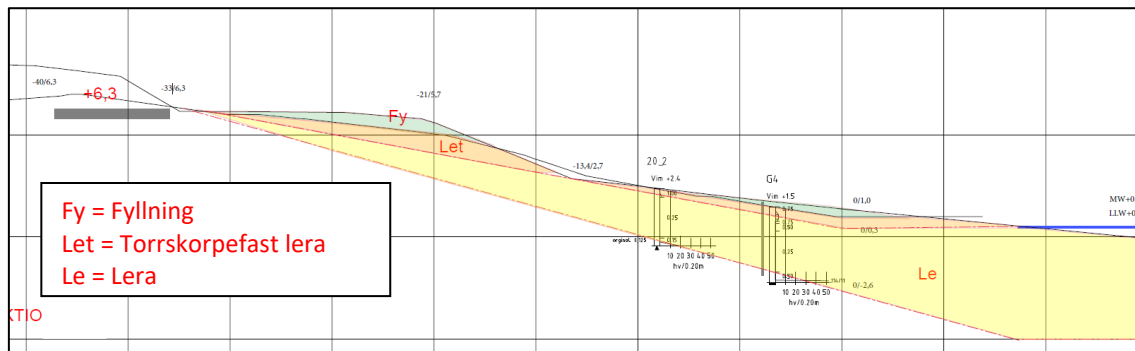
Figur 5 Av PE uppritad geoteknik utifrån undersökningar utförda ÄC och Gren. Markyta från kommunens avvägning. Lermäktighet i punkt G4 är 3,6 m jämfört med Grens i modell i Figur 4 med 8 m. Med 3,6 m djup finns inte utrymme för den kritiska glidytan som redovisas i tidigare figur. Gult = lös lera, Brunt = torrskorpefast lera och Grönt = fyllning.

- Grens utredning kan möjligen klassas enligt Skredkommissionens anvisningar som *översiktlig utredning*, varvid det krävs för *odränerad analys* att säkerhetsfaktorn för bebyggda områden och annan mark är  $F_c > 2$ . Som framgår av figurena ovan är Grens modell så bristfällig så den kan inte anses vara rättvisande för aktuella jordförhållanden.

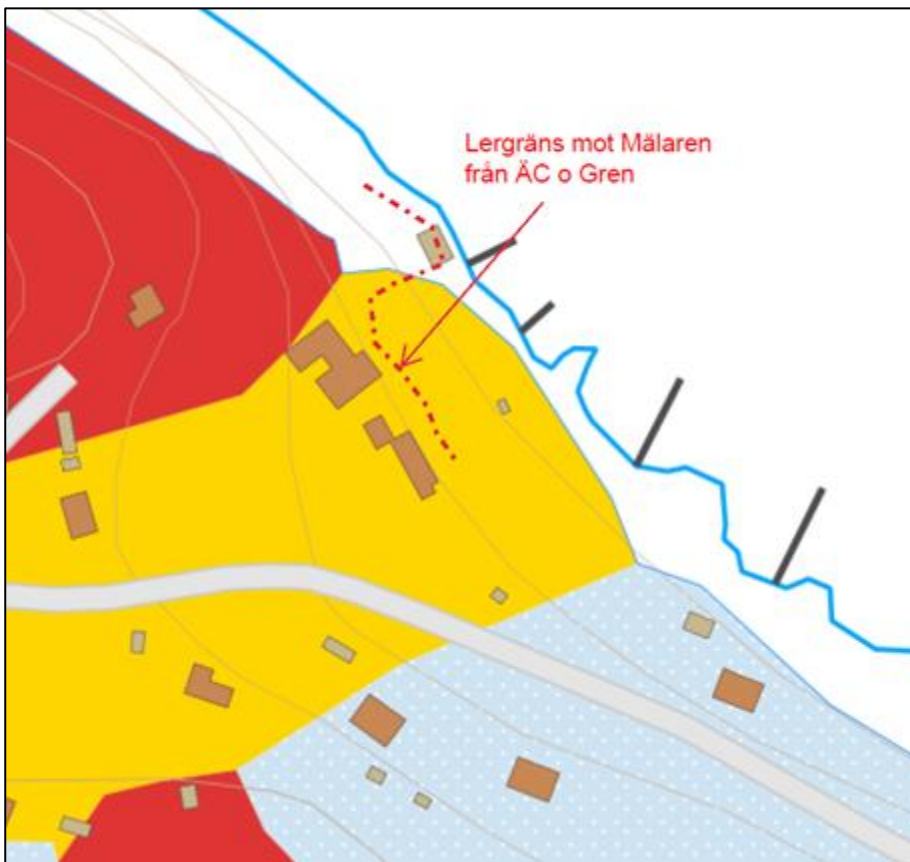
Enligt SGU:s jordartskarta består jorden i området i huvudsak av postglacial lera. Men utifrån utförda sonderingar och platsbesiktning kan en tolkad plan enligt figuren nedan upprättas där lergränser har identifierats, se Figur 6 och 7.

Figur 6 SGU:s geologiska karta. Rött = berg, Gult = glacial lera, Blått = sandmorän. Rödprickig linje är vår tolkning av Grens underlag för område med förekomst av postglacial lera. Notera berg/moränrygg fram till sjöstugan.

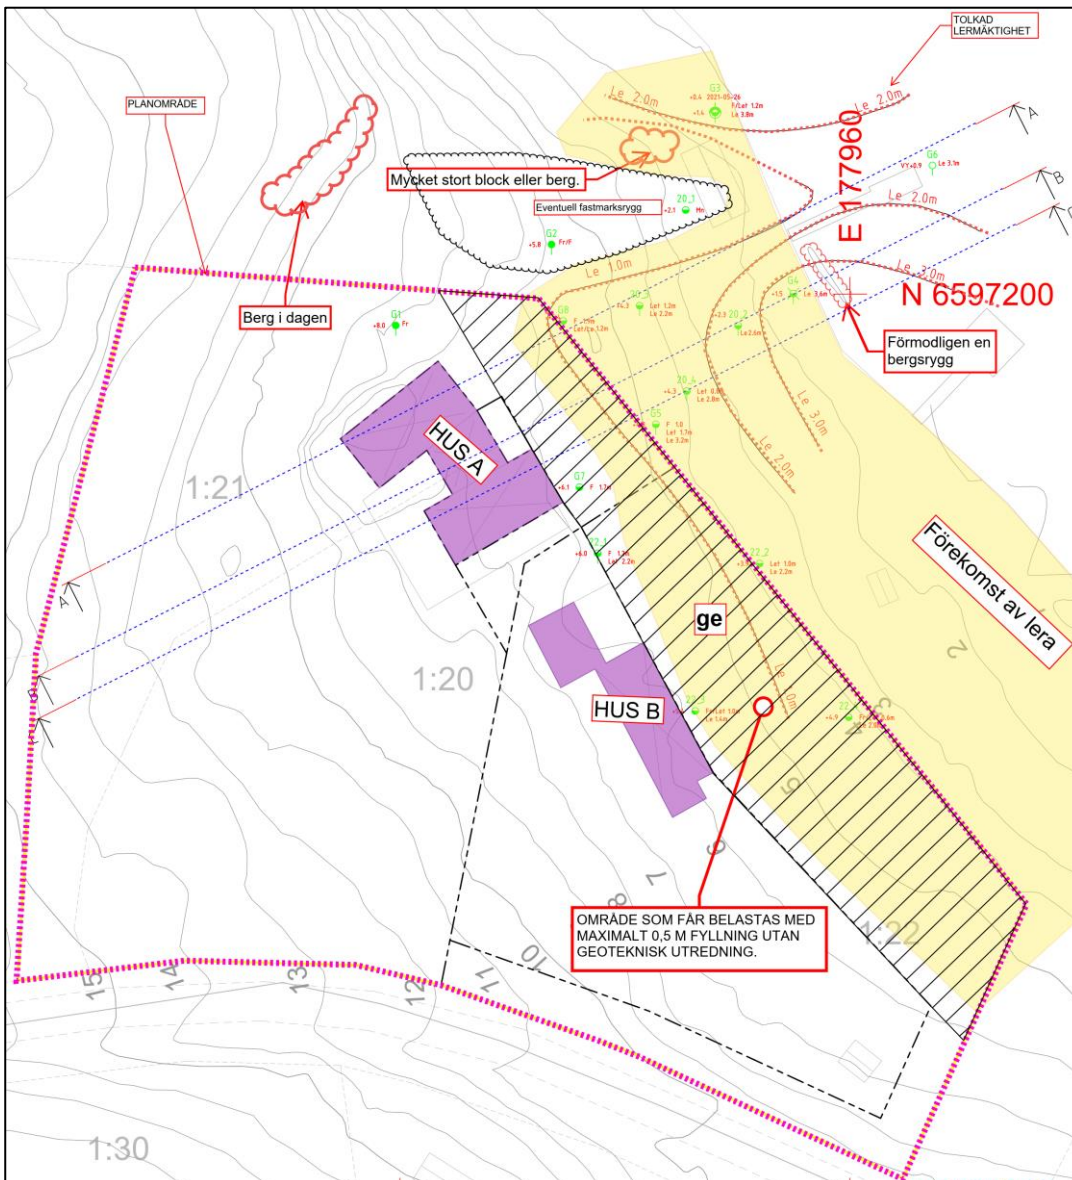
Figur 7 Tolkad geoteknik, se även ritning G-10-1-001. De röda isolinjerna visar lermaktigheter. Angivelser vid sonderingspunkter,  $Le \times m$  = djup till lerans underkant. Angivna plushöjder vid undersökningspunkterna är i RH2000. Marken inom skrafferat området med beteckningen **ge** får belastas med maximalt 0,5 m fyllning utan geoteknisk utredning. Gult område anger förekomst av lera i nordöst inom och utanför planområdet.

Ingen lera bedöms finnas i byggnadernas närhet. Lermaktigheten bedöms vara max 3,6 m om angiven bergsrygg finns. Om inte kan större lermaktigheter finnas inom sjöområdet. Notera att sjöstugan ligger i område som klassificerat som morän och med trolig begränsad lermaktighet i dess närhet. Då beräkningar har utförts med försiktiga antaganden avseende jordlagerföljd, utan hänsyn till eventuell befintlig bergsrygg, och resultatet i tillfredställande stabilitet behöver inte detta undersökas vidare. Beräkningsmässigt skulle stabiliteten förbättras väsentligt med hänsyn till en eventuell bergsrygg.

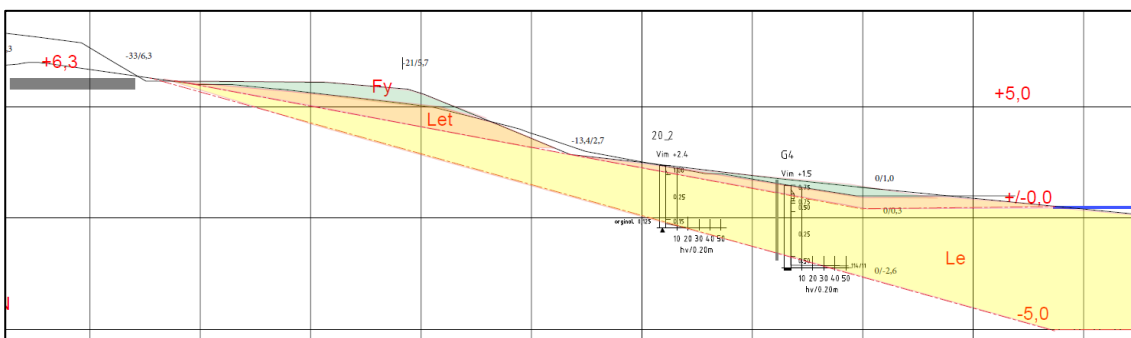
Figur 9 Sektion B-B. Mälarens vattenyta på LLW +0,41.

Stabilitetsberäkningar har utförts för sektionen B-B med tolkning enligt Figur 9 ovan. I sektionen har eventuell fastmarksrygg och bergsrygg inte beaktats, vilket innebär att beräkningar utförts med försiktigt antagande. Beräkningarna har gjorts med lägsta lågvattenyta i Mälaren med LLW +0,41. Beräkningar har med försiktighet inledningsvis gjorts med odränerad skjuvhållfasthet i all lös lera med 5 kPa (av Gren lägsta uppmätta hållfasthet). Den torrskorpefasta leran antas ha hållfasthet 30 kPa.

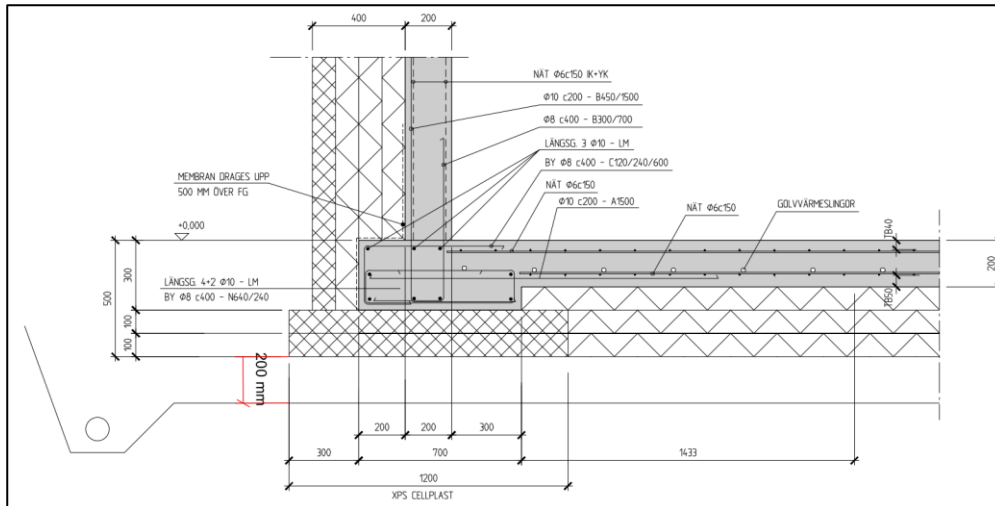
Det befintliga bostadshuset, hus A, på fastigheterna Kråkvilan 1:20 och 1:21 är grundlagd med kantförstyvad platta på mark med kantförstyvade sulor. Byggnaden uppfördes omkring år 2011 och nivån på färdigt golv (FG) bedöms till ca +6,3 (RH2000). Själva golvkonstruktionen är ca 0,5 m tjock där det under finns ett ca 0,2 m dränerande skikt. Nivån på terrassen i den naturliga jorden vid schakt för grundläggning ligger kring nivån +5,6 (RH2000) Högsta vattengång för dräneringsledning bedöms ligga omkring 0,6 m under FG.

Figur 11 Utdrag från ritning K15.6-101 [3b].

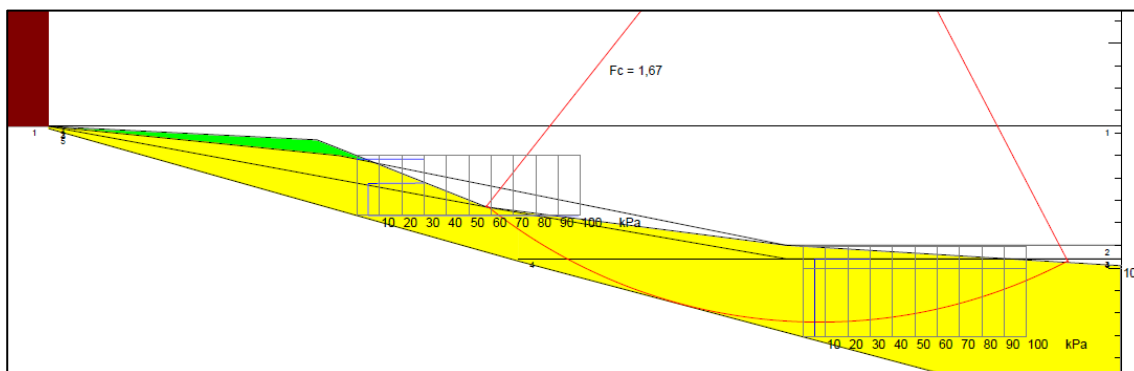
Beräkningsresultat redovisas i bilaga 2 samt i Figur 12 nedan. Beräkningarna ger säkerhetsfaktorn  $F_c = 1,67$ . Antas leran ovan nivån +0,4 ha hållfastheten 8 kPa ökar den beräkningsmässiga säkerheten till  $F_c = 1,82$  och har all lera medelhållfastheten 8 kPa ger beräkningarna säkerhetsfaktorn  $F_c = 2,77$ . De kritiska glidytorna når inte fram till fastigheternas byggnader som bedöms utifrån undersökningar och besiktning ligga på fastmark.

Figur 12 Sektion B-B beräknad med hållfasthet 5 kPa och LLW

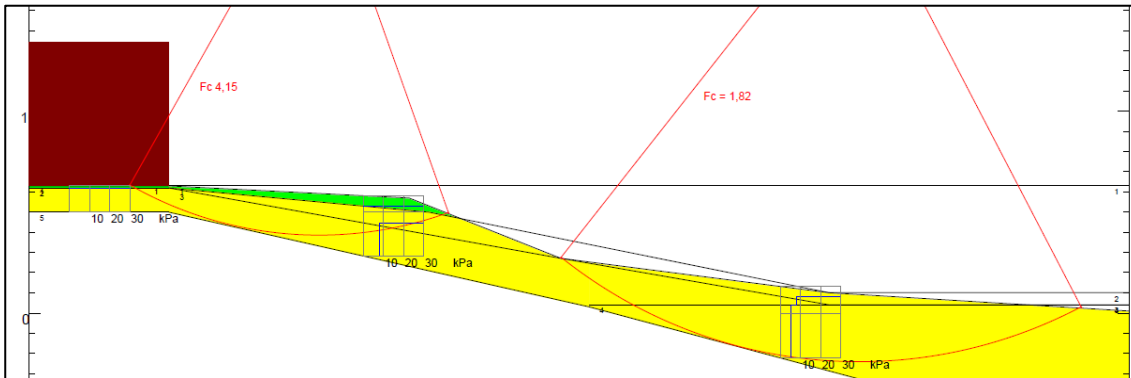
I och med att inga undersökningar är utförda i byggnadens närhet föreligger dock risk för förekomst av lera inom delar av husen. Effekten av detta har gjorts med en känslighetsanalys där drygt en meter torrskorpefast lera antas finnas under huset. Beräkningarna redovisas i bilaga 3 samt i Figur 13 nedan. Beräkningarna ger betryggande beräkningsmässig säkerhet med  $F_c = 4,15$ . Antas leran under huset vara lös och ha hållfastheten 8 kPa blir den beräkningsmässiga säkerheten  $F_c = 2,37$ , vilket även detta är acceptabelt.

Figur 13 Sektion B-B beräknad hållfasthet 5 – 8 kPa samt med drygt en meter torrskorpefast lera under huset.

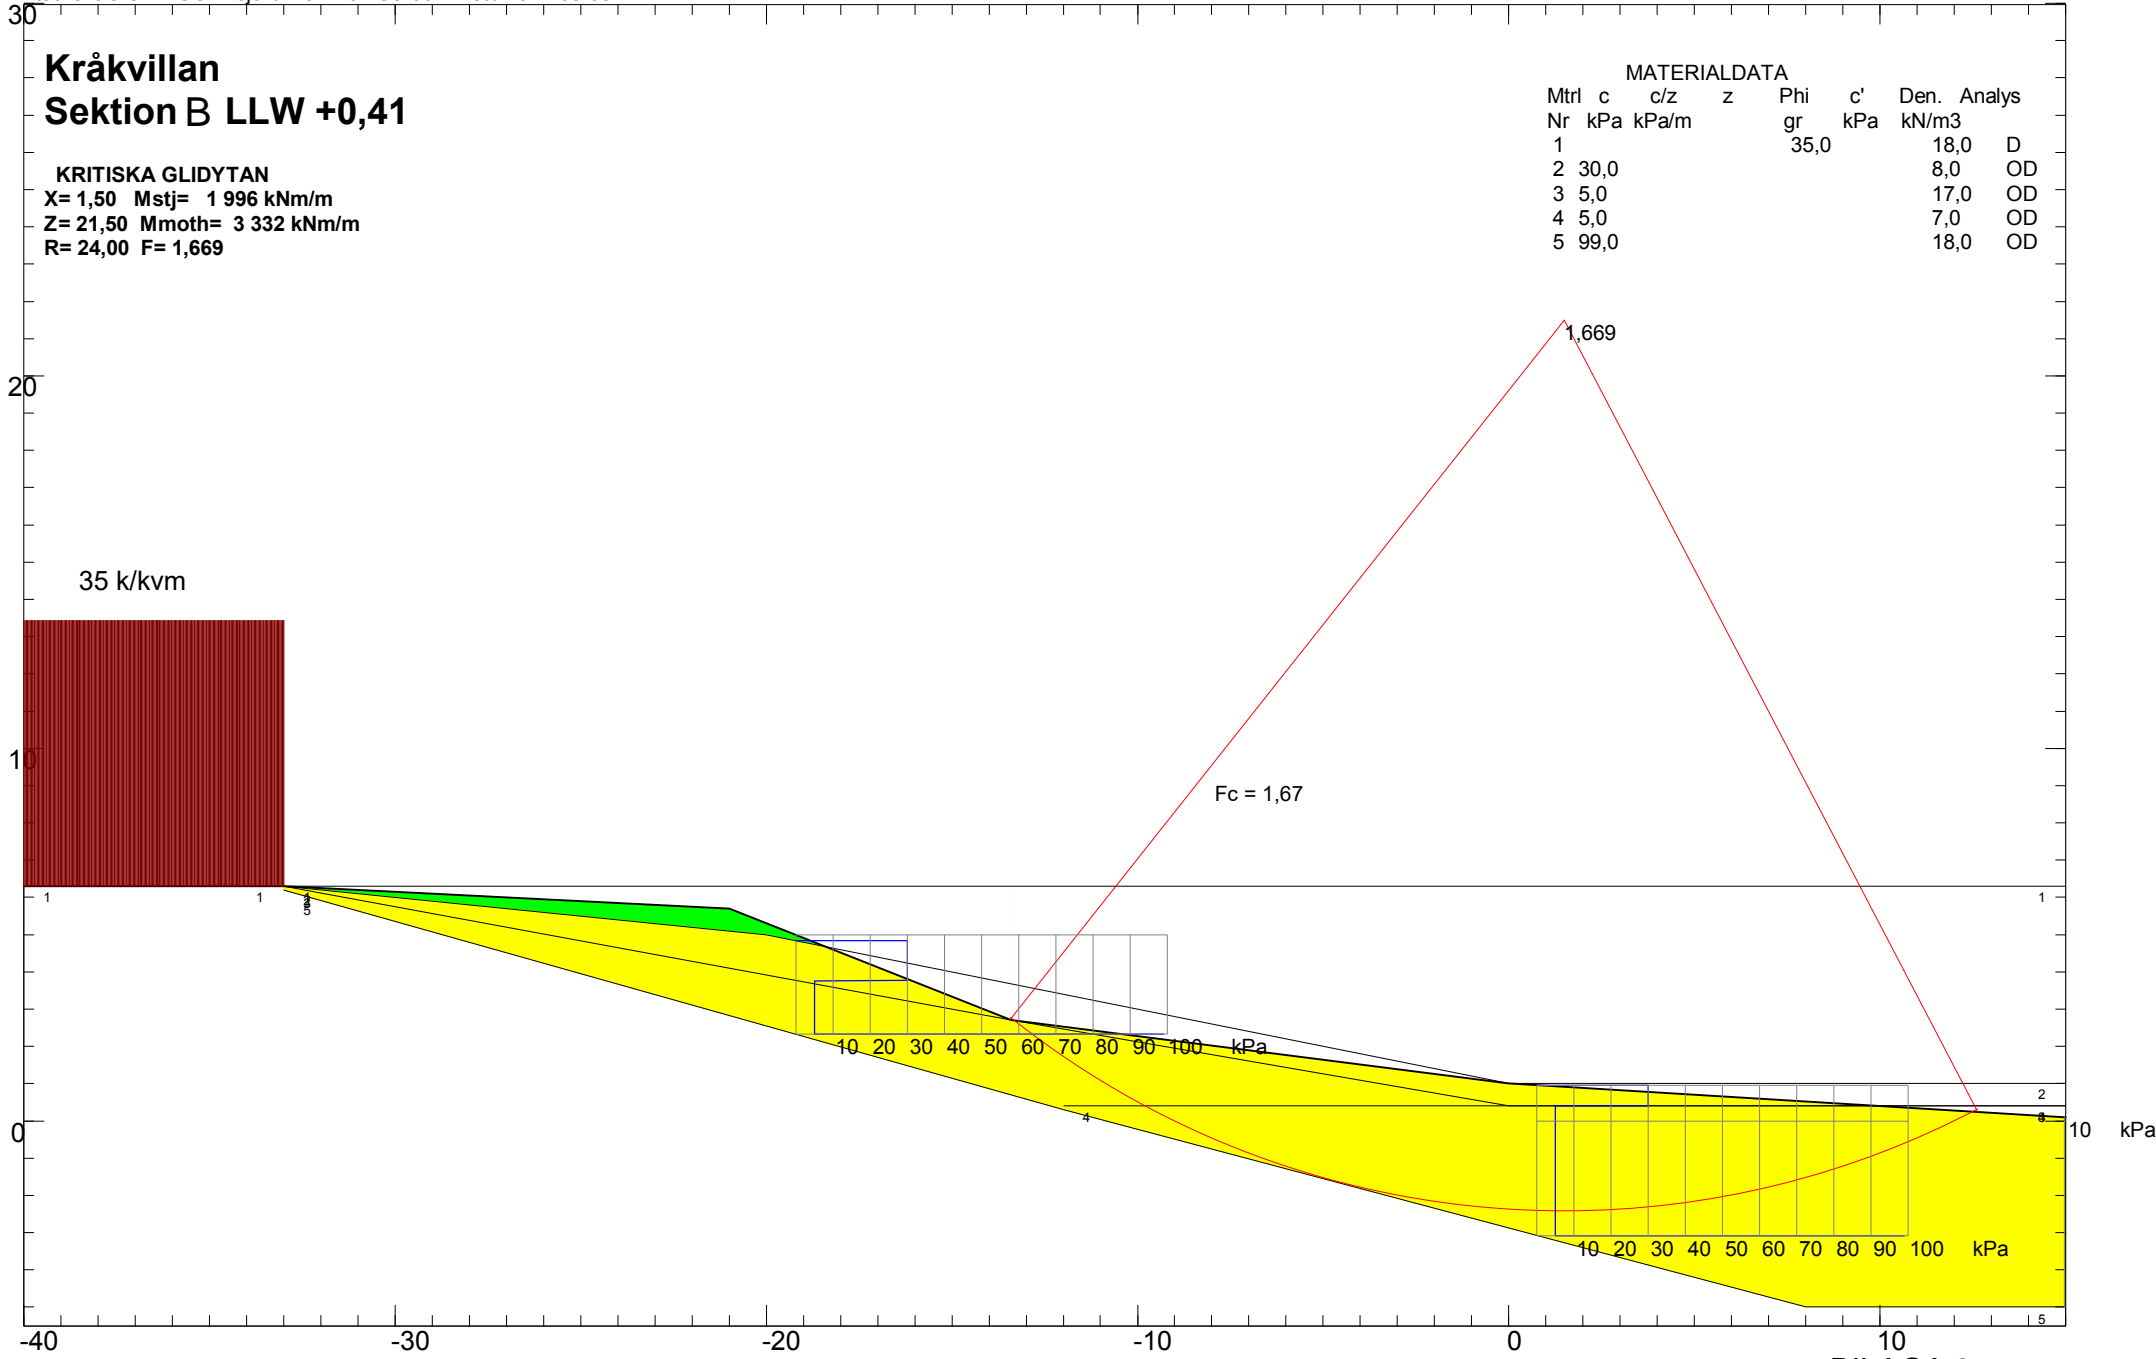
## Sektion B LLW +0,41

**KRITISKA GLIDYTAN**  
 X= 1,50 Mstj= 1 996 kNm/m  
 Z= 21,50 Mmoth= 3 332 kNm/m  
 R= 24,00 F= 1,669

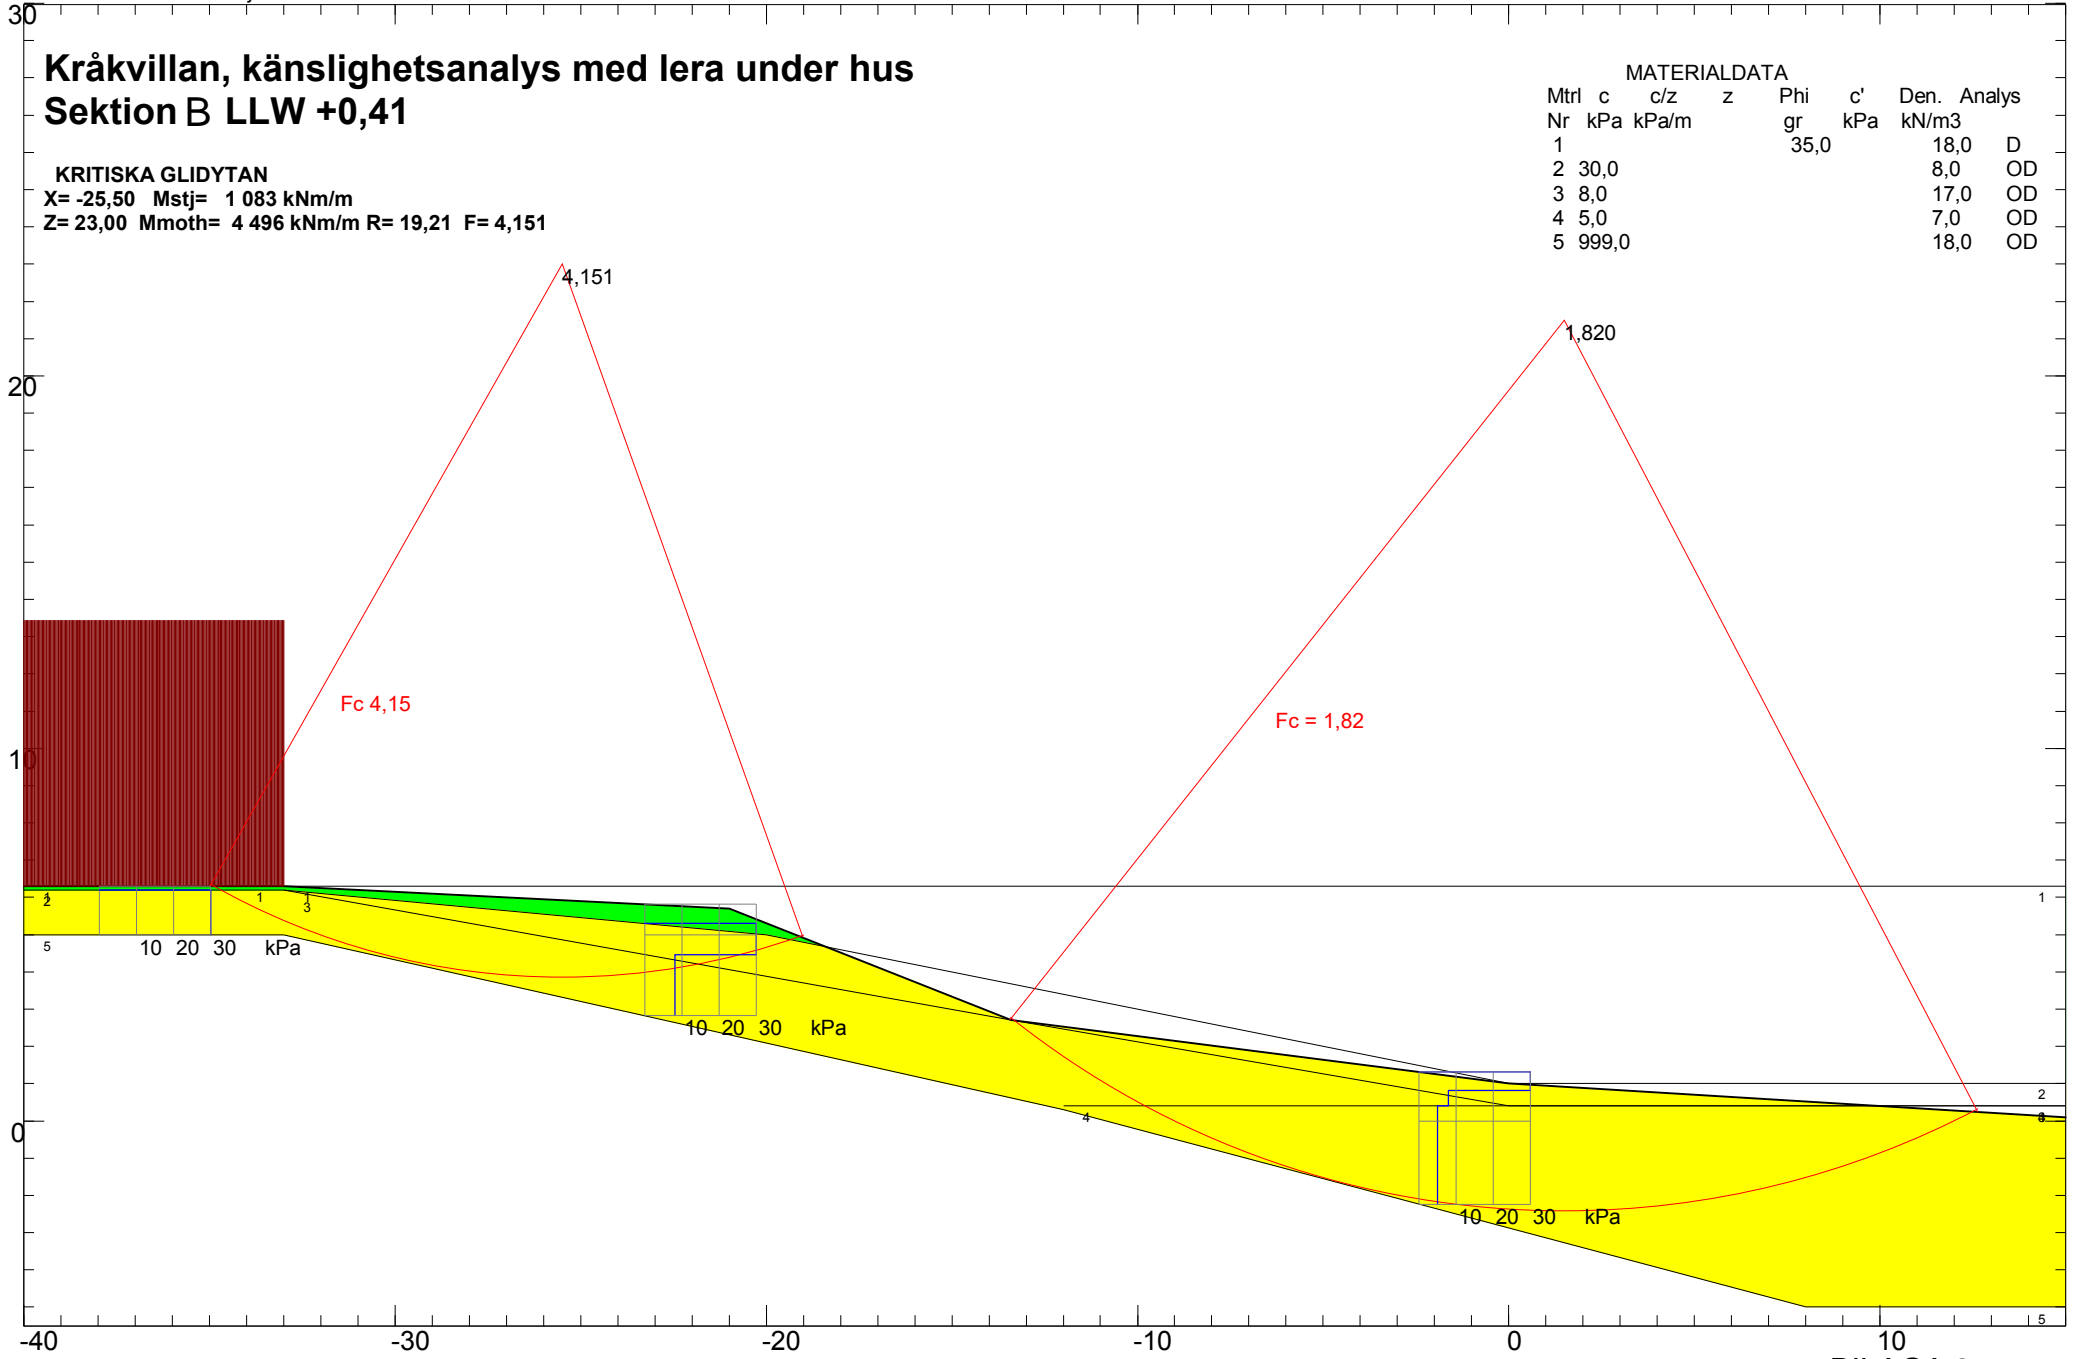
# Kråkvillan, känslighetsanalys med lera under hus

**KRITISKA GLIDYTAN**  
 X= -25,50 Mstj= 1 083 kNm/m  
 Z= 23,00 Mmoth= 4 496 kNm/m R= 19,21 F= 4,151
