Miljötekniska markundersökningar, Vannesta 1:27

Sammanfattande slutrapport och åtgärdsförslag

Kund
Gula Industrihuset AB

Upprättad av: Johan Helldén, Ebba Philipson och Jonny Bard
2018-11-13

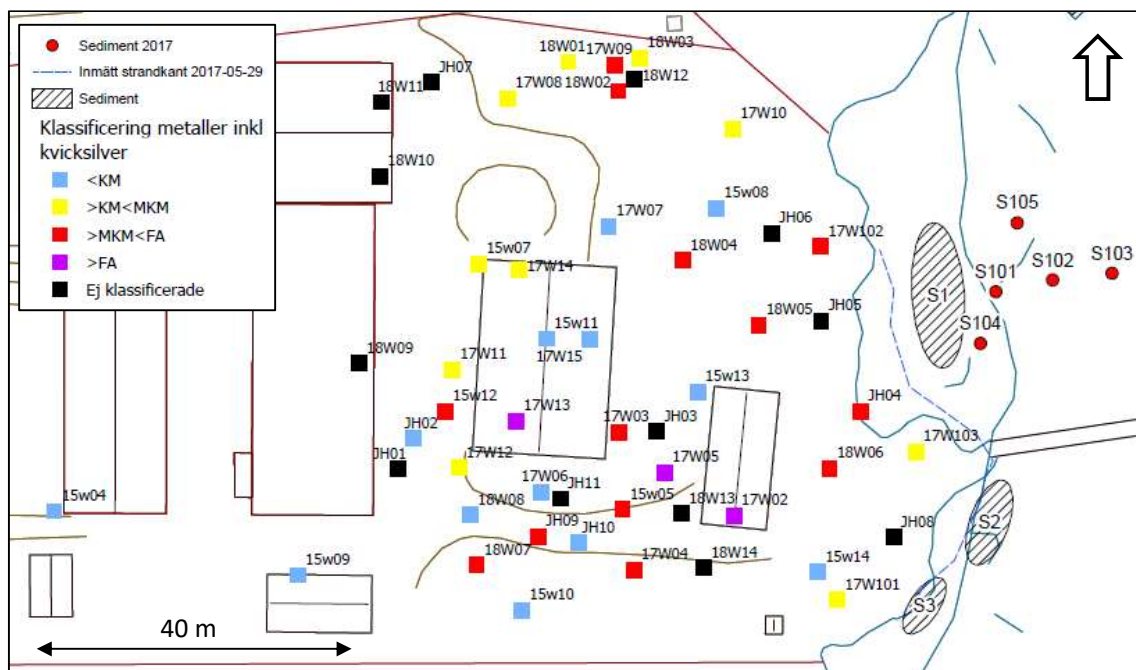
Laboratorieanalyser har utförts med avseende på ett brett spektrum av föroreningar, se avsnitt 3 ovan. Inom fastigheten Vannesta 1:27 har metall- och PAH-halter (polycykliska aromatiska kolväten) överskridande Naturvårdsverkets generella riktvärden (Naturvårdsverket, 2016) för känslig markanvändning (KM) uppmätts i provtagningspunkter inom främst östra delen av undersökningsområdet (se Figur 1 och Figur 2). Naturvårdsverkets generella riktvärden för mindre känslig markanvändning (MKM) överskrider i ett antal punkter, bl.a. avseende PAH, barium, kvicksilver och bly. Samtliga analysresultat sammanställs i Bilaga 2.

Figur 1. Klassning av jordprovers metallinnehåll jämfört med Naturvårdsverkets generella riktvärden för känslig markanvändning (KM) respektive mindre känslig markanvändning (MKM) samt Avfall Sveriges gränsvärden för farligt avfall (FA). Ej klassificerade prover innebär att laboratorieanalys för metaller i jord inte utförts i punkten.

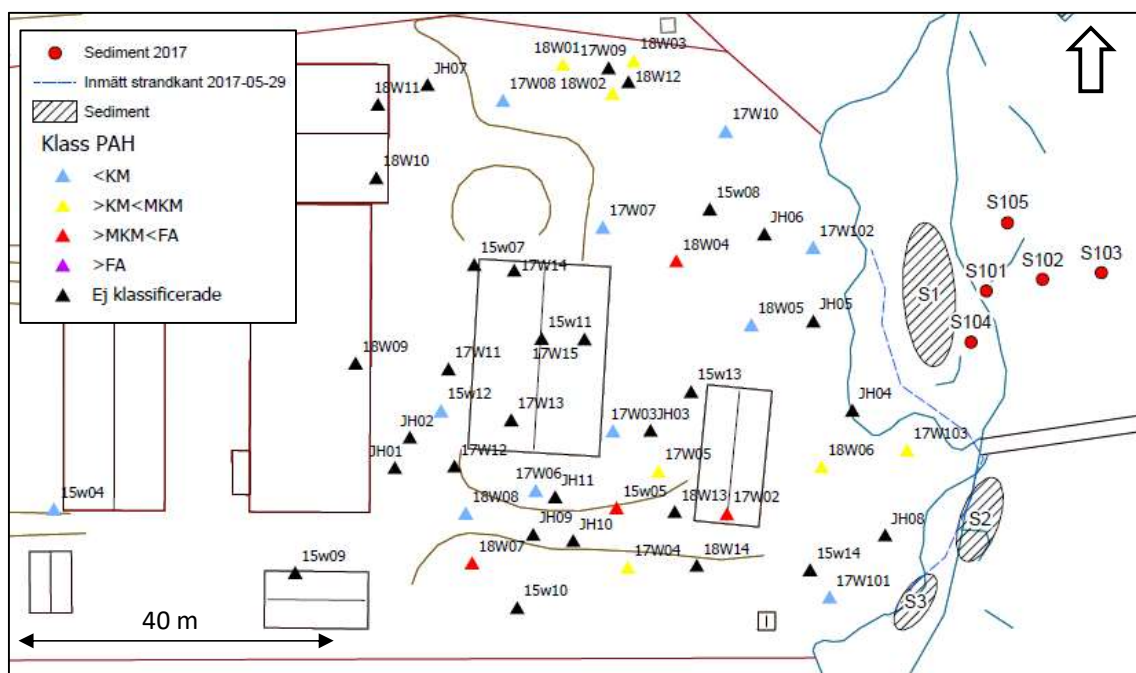
Figur 2. Klassning av jordprovers innehåll av PAH:er jämfört med Naturvårdsverkets generella riktvärden för känslig markanvändning (KM) respektive mindre känslig markanvändning (MKM) samt Avfall Sveriges gränsvärden för farligt avfall (FA). Ej klassificerade prover innebär att laboratorieanalys för PAH i jord inte utförts i punkten.

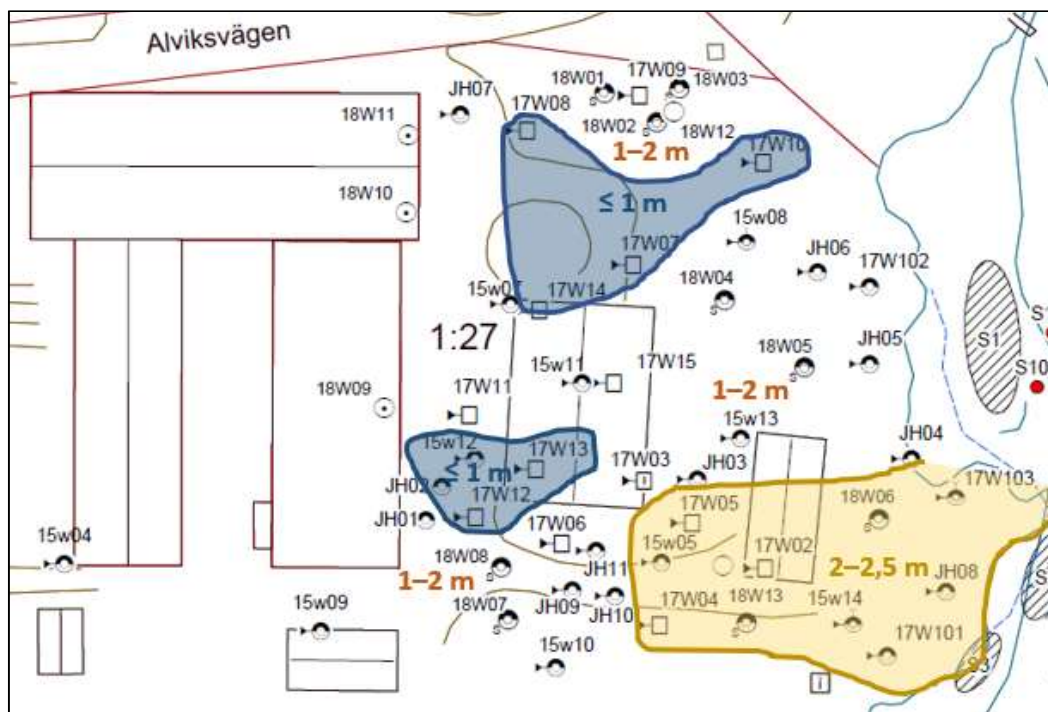
Vid jämförelse mellan de båda figurerna noteras, trots viss osäkerhet i tolkningarna, stora likheter. Generellt bedöms mäktigheten av fyllnadsmassorna inom området vara 1–2 m. I ett par områden noteras naturlig jord redan på 0–1 m djup och i den sydöstra delen av området noteras en fyllnadsmäktighet något överstigande 2 m (2 – 2,5 m). Fyllnadsmassornas utbredning i djupled bedöms därmed vara väl avgränsad.

Figur 3. Tolkning av fyllnadsmassornas mäktighet baserad på fältnoteringar om djup till naturlig jord från totalt 34 provtagningspunkter (varav 2 st avslutades vid grundvattenytans nivå 1,8 m under markytan). Inom blåmarkerade områden noteras naturlig jord på 0–1 m djup. I ommarkerade områden ligger fyllnadsmassornas mäktighet mellan 1–2 m och i det beige området noteras djup till naturlig jord på mellan 2–2,5 m.

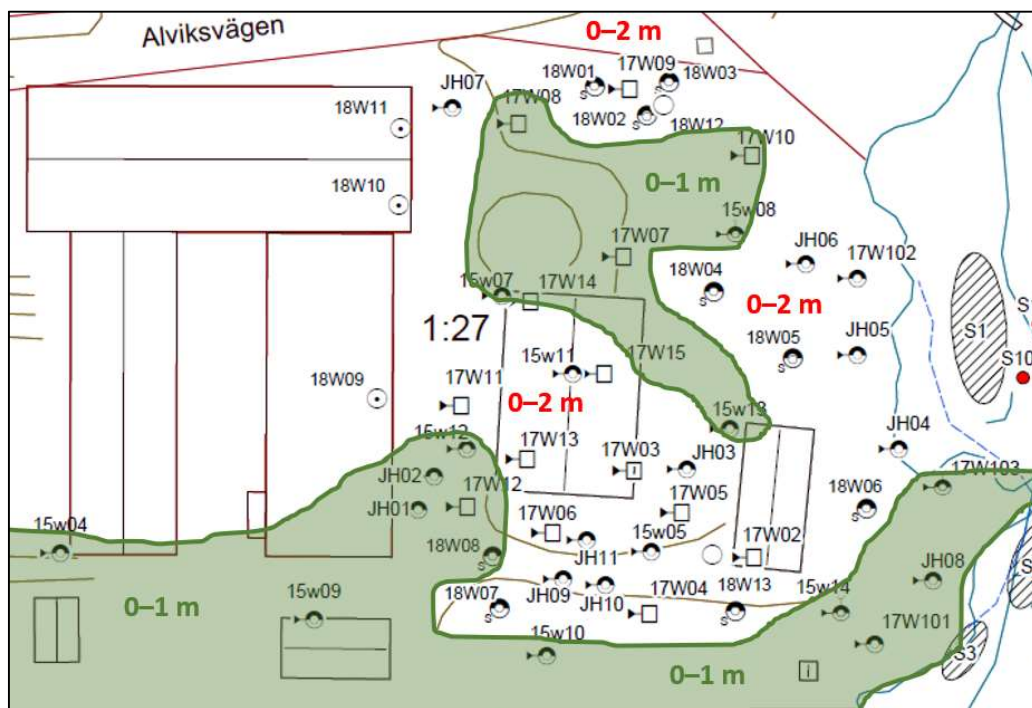
Figur 4. Tolkning av fyllnadsmassornas mäktighet baserat på uppmätta halter av metaller och PAH i jord. Vid tolkningen har kobolt inte räknats med då kobolt i halter > KM kan förekomma naturligt i lera.

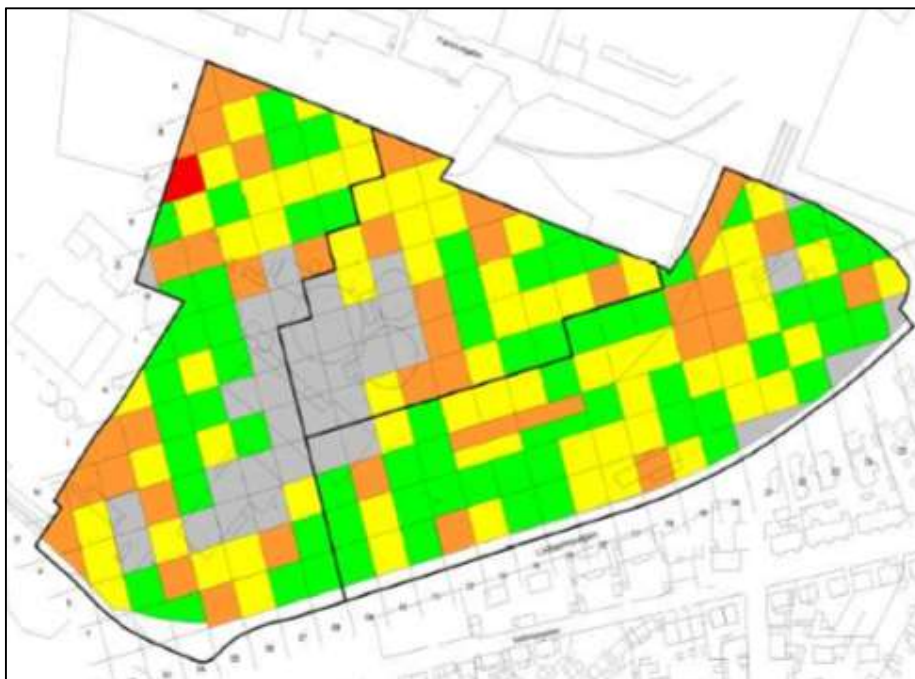
Figur 5. Exempel på klassningsplan för förorenad jord. Gröna rutor motsvarar klass <KM, gula rutor motsvarar KM-MKM, orangea rutor motsvarar MKM-FA och röda >FA. Grå markering visar ännu ej provtagna rutor

Området delas lämpligen in i ett rutnät med 10 x 10 m² rutor och klassas per 1 m djup i olika föroreningsklasser (se Figur 5). I de områden där inga jordprover är utförda kommer kompletterande prover att uttas i samband med att entreprenaden drar igång. Prover uttas då av upphandlad entreprenör och upphandlad miljökontrollant genom provgropsgrävning. Beträffande provtagningsmetodik och provtagningshygien ska föreskrifterna och riktlinjerna i Svenska Geotekniska Föreningens handbok i miljötekniska markundersökningar (SGF Rapport 2:2013) efterlevas.
