Åtgärdsutredning Vannesta 1:27

Gula Industrihuset

Dokumenttitel: Åtgärdsutredning Vannesta 1:27

Datum: 2021-02-12, reviderad 2021-03-23

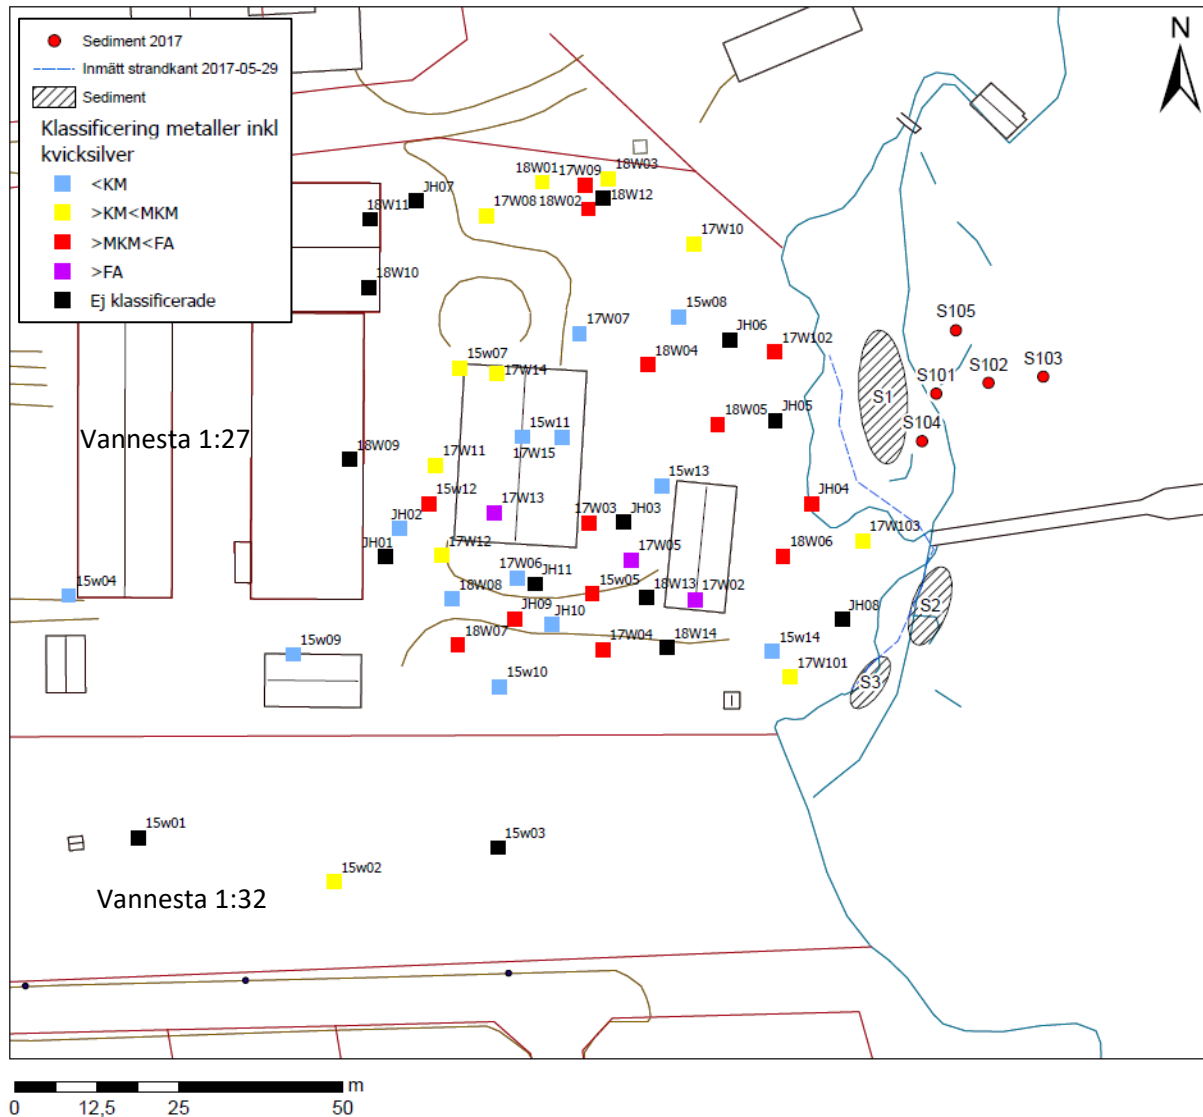
Inom fastigheten har metall- och PAH-halter (polycykliska aromatiska kolväten) överskridande Naturvårdsverkets generella riktvärden (Naturvårdsverket, 2016) för känslig markanvändning (KM) uppmätts inom främst östra delen av Vannesta 1:27, i området mellan byggnaden och Mälaren. Förhöjda halter har uppmätts till största del i fyllnadsmassorna.

Figur 3. Klassning av jordprovers metallinnehåll jämfört med Naturvårdsverkets generella riktvärden för känslig markanvändning (KM) respektive mindre känslig markanvändning (MKM) samt Avfall Sveriges gränsvärden för farligt avfall (FA). Ej klassificerade prover innebär att laboratorieanalys för metaller i jord inte utförts i punkten.

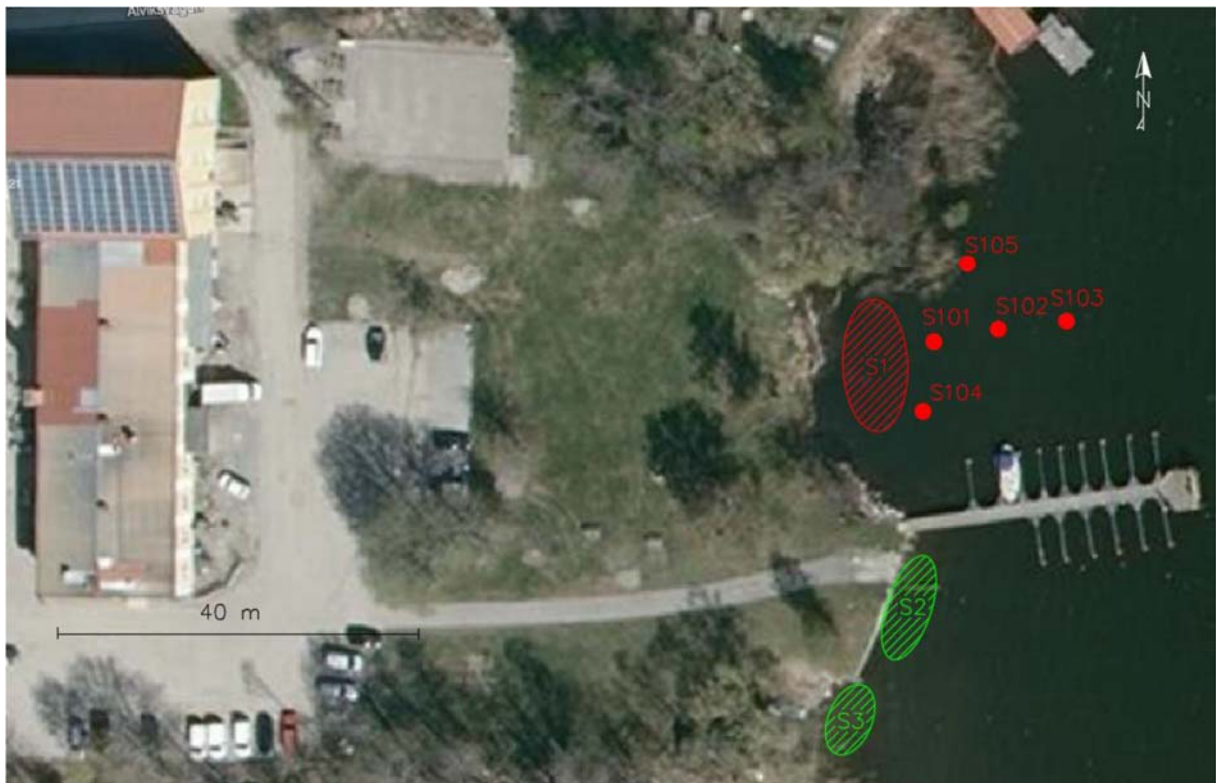
Provtagning av sediment har utförts vid två tillfällen. Provtagningspunkternas lägen redovisas i Figur 4 och i Bilaga 2 redovisas samtliga resultat från sedimentundersökningarna. Generellt bedöms metallhalterna i ytliga sediment längs strandlinjen som måttliga och de utgör inte någon uppenbar risk för människor, djur eller sedimentlevande organismer. Föroreningspåverkade sedimentet bedöms främst förekomma inom område S1 (norr om bryggan) och dess närområde (se Figur 4).

Uppmätta halter av främst kadmium och koppar inom S1 bedöms kunna utgöra en risk för både akuta och kroniska effekter på sedimentlevande organismer i detta område. Halterna av nickel, bly och zink i sedimenten i detta område kan möjligen också medföra en risk för negativ påverkan på de sedimentlevande organismerna efter längre tids exponering (kroniska effekter) under förutsättning att merparten av metallföroreningen är biotillgänglig.

Figur 4. Lokaliseringen av provtagningspunkter för sediment i anslutning till fastigheten Vannesta 1:27. Sedimentprover har tagits i punkterna S101-S105 och som blandprover från områdena S1, S2 och S3. Grönmarkerade sedimentområden/punkter bedöms vara opåverkade eller endast marginellt påverkade av metallföroreningar (= samtliga metallhalter underskrider MPC, effektbaserade holländska riktvärden för sediment). Rödmarkerade sedimentområden/punkter är föroreningspåverkade avseende en eller flera av metallerna kadmium, koppar, kobolt, nickel och kvicksilver (=halter överskridande MPC, effektbaserade holländska riktvärden för sediment).

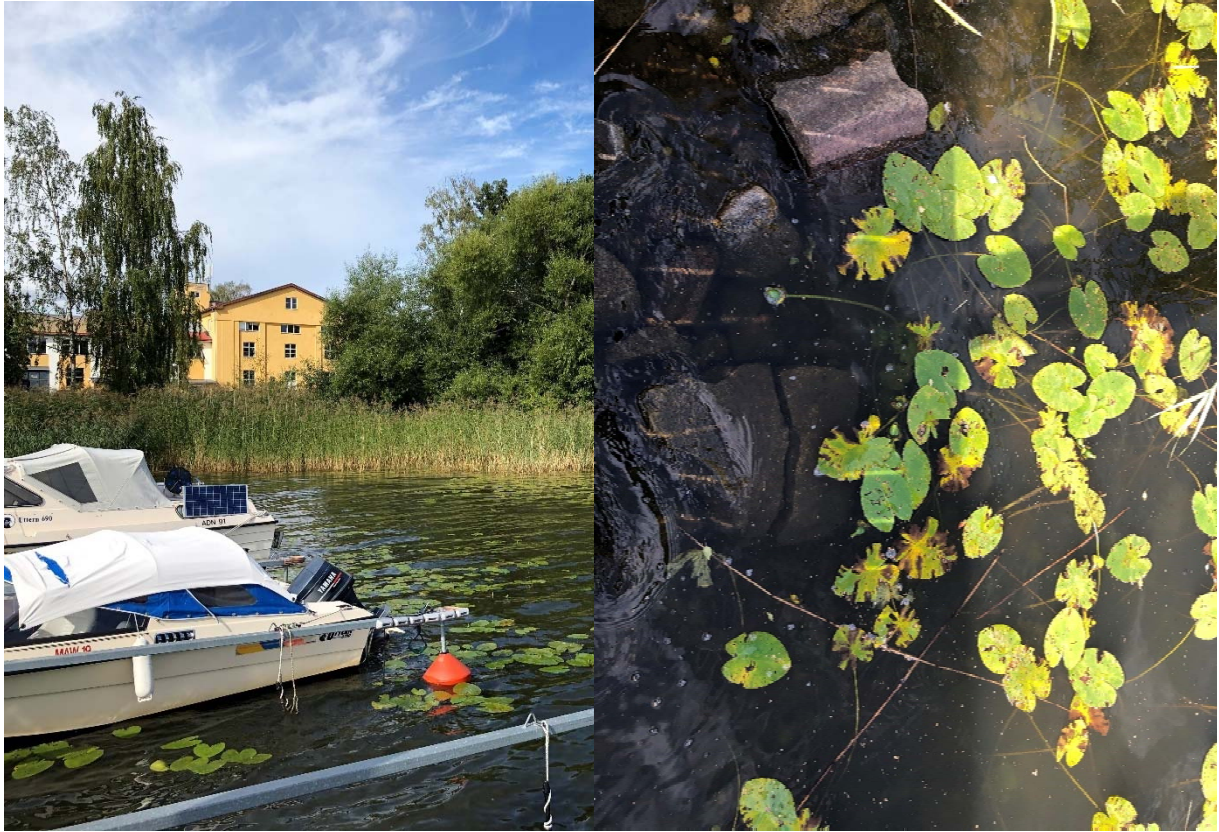
Strandlinjen i den norra delen av fastigheten, norr om bryggan, utgörs av block samt växtlighet i form av vass, näckrosor m.m. (Figur 5). I dagsläget bedöms möjligheterna till bad eller annan vistelse i

strandkanten på norra sidan om bryggan vara begränsad. När bostäder inrättats på fastigheten ökar risken att människor badar på grund av att fler människor vistas på området.

Figur 5. Fotot till vänster är taget från bryggan mot den norra delen av strandlinjen. Fotot till höger visar strandlinjen norr om bryggan som utgörs av block som tippats i vattnet.

- Norra bryggan rustas upp för att inbjuda till bad på djupt vatten. Detta bedöms minska andelen badande som väljer att gå i vattnet direkt från strandkant.
- Genom att inrätta en gångväg till badstranden i den södra delen av området skulle risken för bad norr om bryggan minska ytterligare.
- Stenblock kan tillföras strandkanten norr om bryggan för att ytterligare minska tillgängligheten. Det ligger redan idag sprängsten i strandkanten som utgör erosionsdämpande åtgärd (se Figur 5).

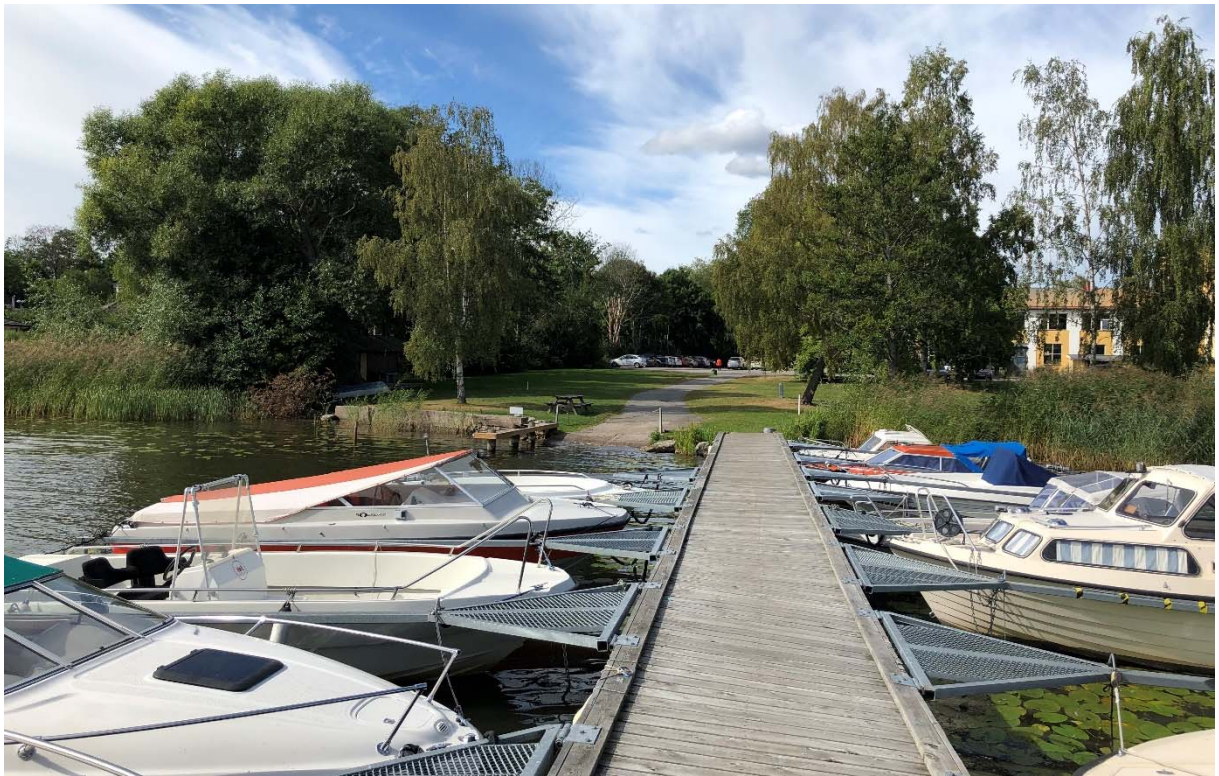
Söder om bryggan finns en båtramp (Figur 6). Enligt uppgift sker bad från båtrampen sporadiskt nu och bedöms fortsätta ske även i framtiden. Båtrampens botten sluttar ut i vattnet vilket gör det lätt för både barn och exempelvis hundar att gå i vattnet, jämfört med området norr om bryggan. Sedimenten söder om bryggan bedöms utifrån uppmätta metallhalter och utförd riskbedömning emellertid inte utgöra någon risk för människor.

Söder om båtrampen utgörs strandkanten av en betongkant med en höjd på ca 0,5 m över vattenytan och ytterligare längre söder ut ligger ett område med naturlig strandlinje bevuxen med växtlighet (Figur 6). Badmöjligheten längs sträckan bedöms vara begränsad.

Figur 6. Fotot är taget från bryggan mot den södra delen av strandlinjen på fastigheten Vannesta 1:27. I fotot syns båtrampen och betongkanten, samt området med vass.

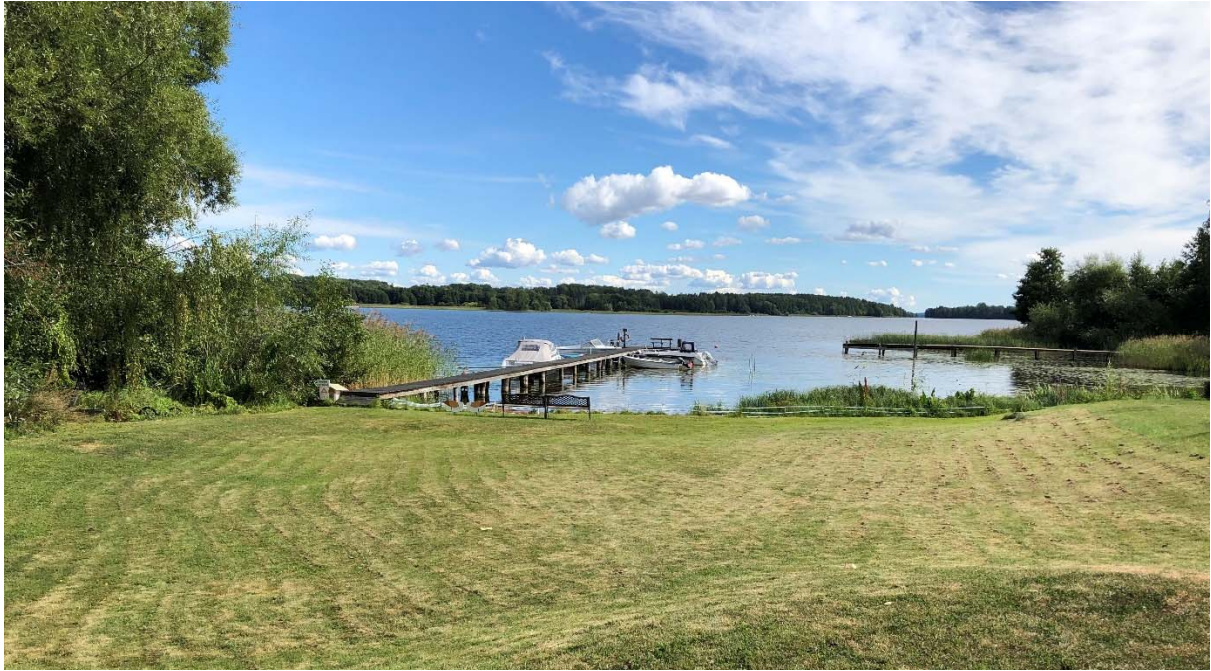
I södra delen av området, på fastigheten Vannesta 1:32, finns en liten badstrand med brygga (Figur 7). Utifrån uppmätta halter i sediment strax norr om badstranden (S2, S3) bedöms bad kunna ske vid stranden utan risk för exponering av förhöjda metallhalter i sedimenten.

Figur 7. Fotot visar den iordninggjorda stranden på fastigheten Vannesta 1:32.
