Strängnäs kommun

Del av Kråkvilan 1:20 och 1:21, Strängnäs kommun

PM Geoteknik -Översiktlig stabilitetsberäkning för befintliga hus

Västerås 2020-11-13, Reviderad 2021-01-18 och 2021-02-09

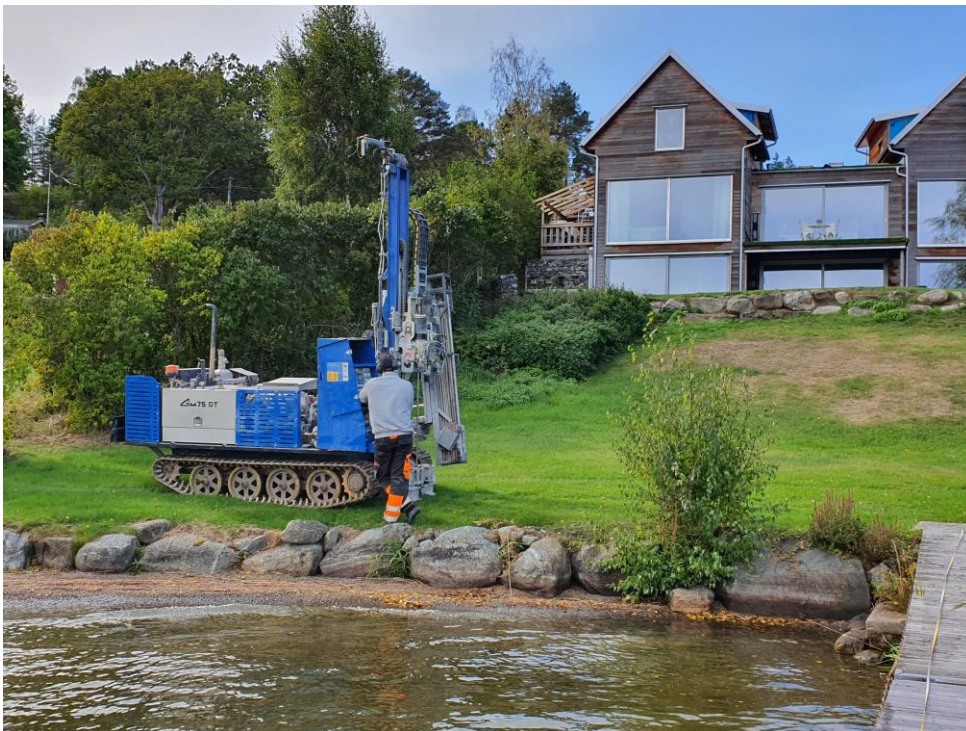
Foto visar sondering i punkt 4, foto M. Gren 2020-09-17

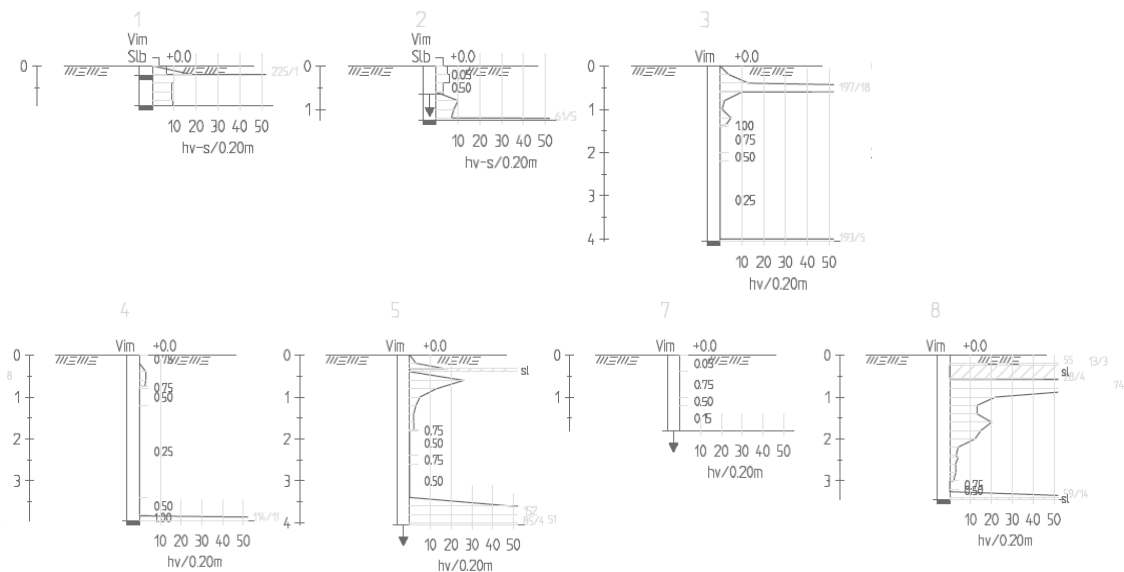
Bild 3.3: Bilden visar utseendet av de borrhypor som utfördes 2020-09-17 av Gren Consulting AB. Borrhypor 6 utfördes för hand, där förekom det först 1,7 m vatten varpå mycket lös lera förekom till 3,0 m djup nedan vattenytan varpå sonden nådde ca 0,1 m in i grusig sandig morän. Stopp skedde därefter mot block eller möjligen berg.

Prov från borrhypor 3 sändes för störd rutinanalys på Mitta gelolabb i Stockholm samt att vingborrprovtagning utfördes i borrhypor 4 på nivåerna 1,8 och 2,8 m djup. Oreducerad skjuvhållfasthet uppgick till 9 kPa på 1,8 m djup och 5 kPa på 2,8 m djup, leran är således att betrakta så som extremt lös. Störd hållfasthet uppgår till 1 kPa på båda djupen.

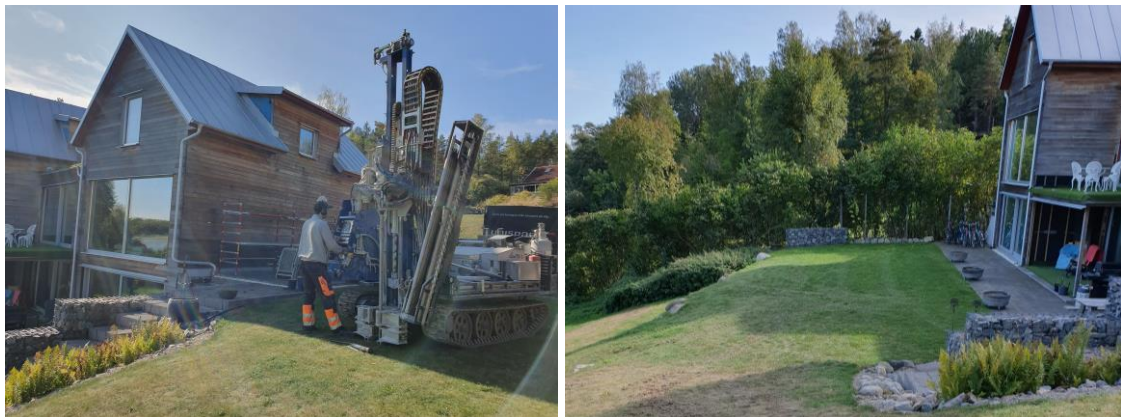
Bild 3.7 – 3.8: Bilderna visar sondering i borrhunkt 1 samt slänten närmast invid fastigheterna Kråkvilan 1:20 och 1:21.

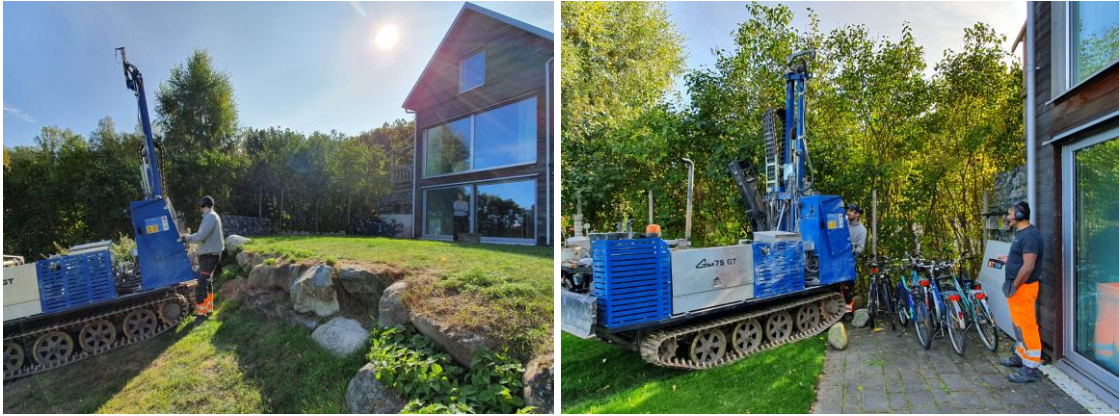
Bild 3.9 – 3.10: Bilderna visar sondering i borrhpunkt 5 och 7 samt slänten närmast invid fastigheterna Kråkvilan 1:20 och 1:21.

Eventuellt kan det genom att säkerställa att erosion inte kan på sikt förändra geometrin i slänten, kanske främst ut i vattendraget Mälaren, så kan det möjligen accepteras något lägre värden i denna slänt. Dock bör skjuvhållfastheten i leran en bit upp i slänten kontrolleras, t.ex. i borrhål G5, varpå hållfastheten denna del av slänten mer säkert kan bestämmas.

I nuläget rekommenderas det att materialegenskaperna under huset säkerställs av fastighetens ägare (var inte möjligt att utföra pga. värmekablar utanför huset) samt att ägaren av fastigheten mellan husen och Mälaren kontrollerar materialegenskaperna bättre i slänten, förslagsvis borrhyp G5.

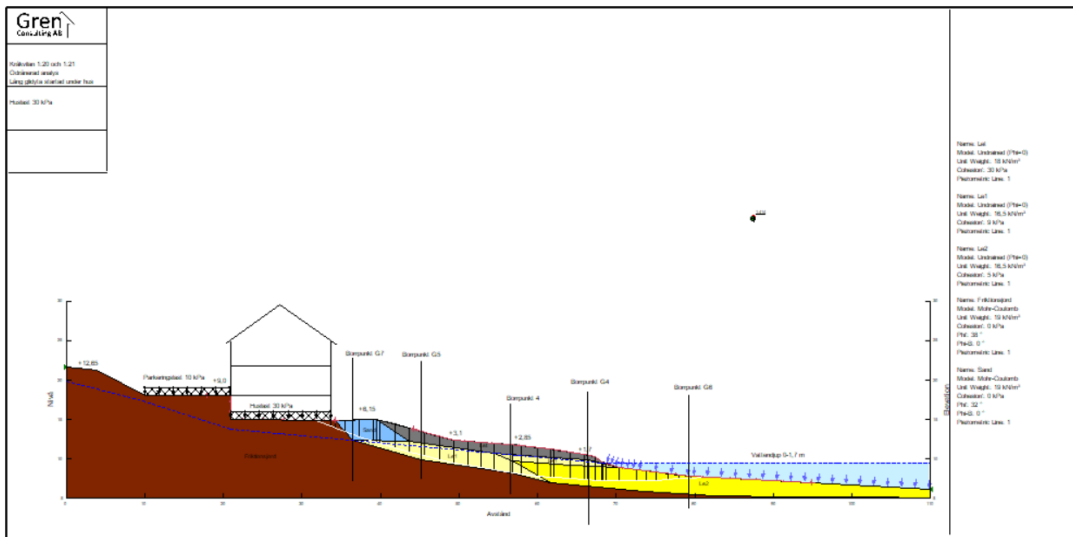
Vid såväl odränerad som kombinerad analys erhöles längre glidytor som delvis passerar ner till den något mer lösa leran. Beräkningarna visar att uppfylld säkerheten mot brott i beräkningsfallen inte uppnås.

Bild 4.2.1: Bilden visar beräkning i odränerad analys. Säkerheten mot skred, $F_{odrän} = 1,414$.

- Vid den nu utförda beräkningsserien har tillräcklig säkerhet mot skred inte kunnat påvisas entydigt för huset. Värdena som uppnås är mycket nära acceptabla värden för befintlig bebyggelse. Vissa antaganden görs med avseende på jordlagerföljden just under huset. Dessa antagande grundar sig på muntliga uppgifter från den boende i huset.

För att kunna höja säkerheten i slänten måste denna göras flackare. Utan att utföra fyllningsarbete i Mälaren, vilket normalt erfordrar ett vattendoms förfarande, bedöms detta inte vara möjligt utan att permanent spont nyttjas.

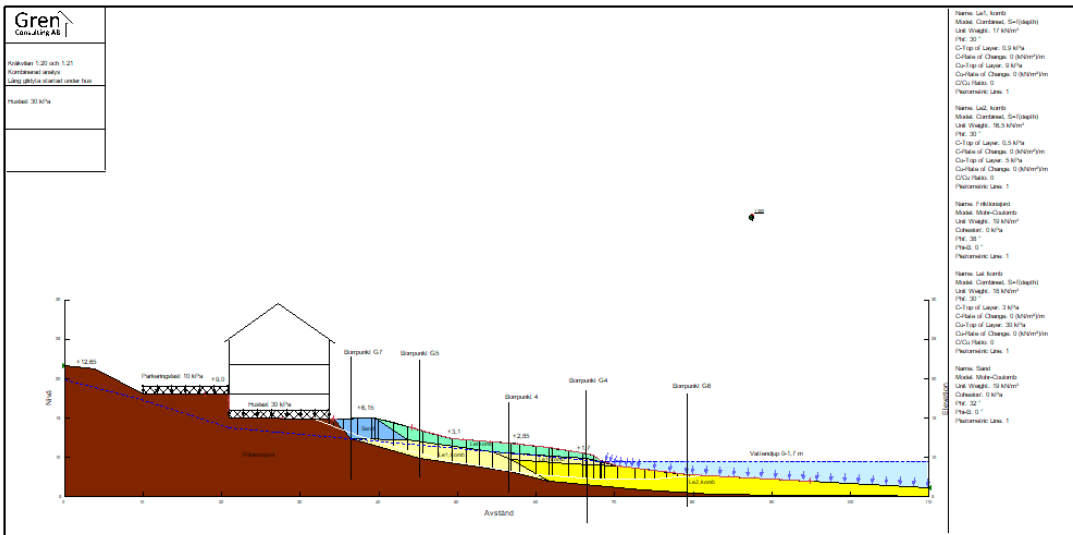
Bild 4.2.2: Bilden visar beräkning i kombinerad analys. Säkerheten mot skred, $F_{komb} = 1,35$.

- När det gäller slänten utanför de två fastigheter som husen ligger på så erhålles här för låga värden för bebyggelse. Om denna markytan skall utgöra naturmark
