Strängnäs Kommun
Geoteknisk undersökning inför detaljplan
Vannesta 1:27 och 1:32, Stallarholmen

PM
Geoteknik

2015-11-06

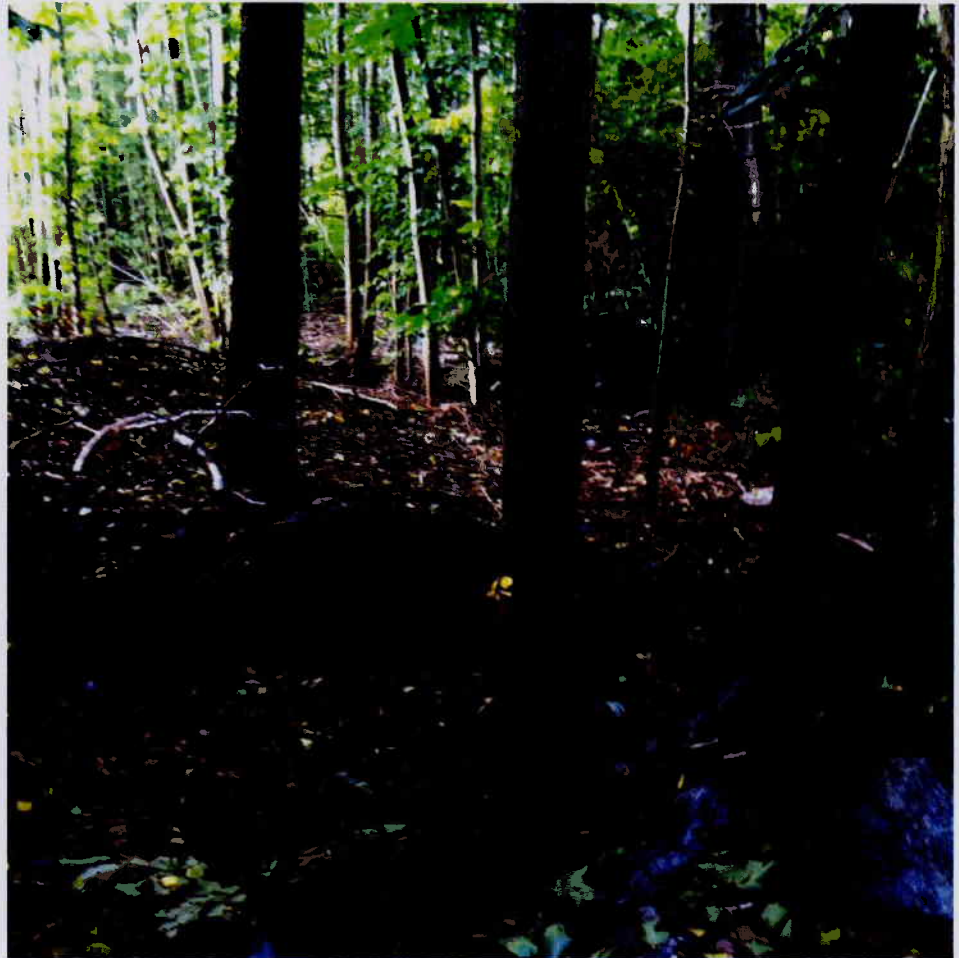
Vannesta 1:32 gränsar till Mälaren med en ca 35m lång strandlinje och här finns idag en brygga. I de strandnära delarna är marken blöt och bevuxen med vass och träd. Längre upp från stranden tycks det vara pålagda massor på marken och här ligger även jord och trädgårdsavfall. Det förekommer även avfall såsom glas och porslinsskärvor. Stora block förekommer här i markytan. Vegetationen består av träd och sly. I norra delen av fastigheten förekommer olika typer av lövträd och fruktträd och perenner. Här är marken fri från block och avfall. Ca 10 m från Brogatan finns idag en brunn. Fastigheten gränsar till Brogatan via en bank som är ca 1,5-2m hög.

Bild 1 Trädgårdsavfall och block på Vannesta 1:32

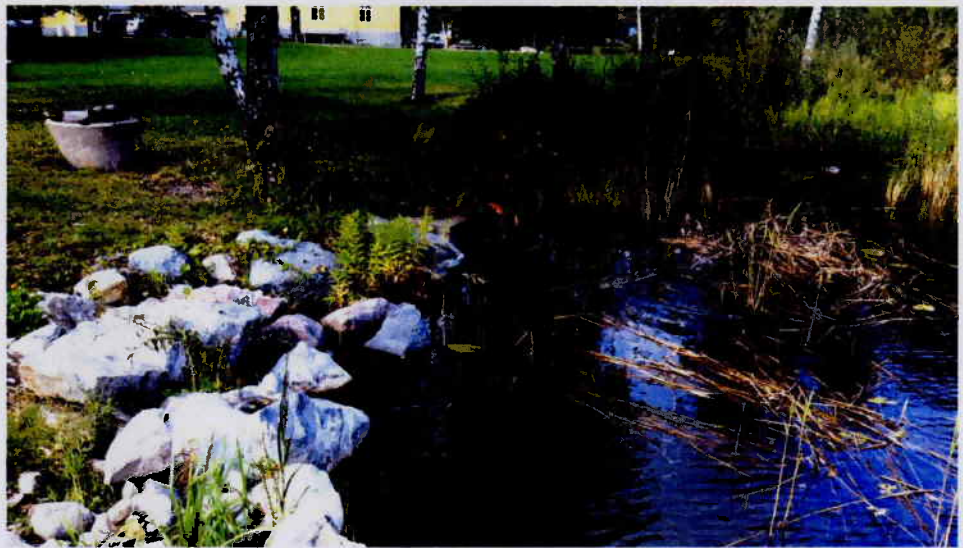
Vannesta 1:27 gränsar till Mälaren med en strandlinje som är ca 80 m lång. Strandkanten är förstärkt med block och betongpåggjutning som erosionsskydd. I norra delen av stranden ligger asfaltsrester. Vid platsbesök i slutet av september 2015 bedömdes vattenytan ligga ca 70 cm under gräsmattans nivå. I delar av den strandnära gräsmattan är marken ojämn och mindre gropar förekommer.

Bild 2 Strand norr om brygga med block som erosionsskydd

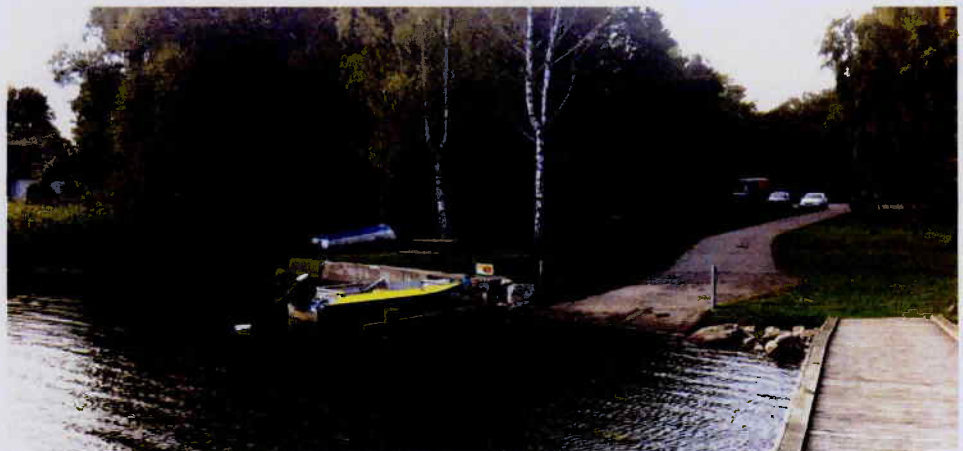
Vid stranden finns en brygga och strax söder om denna en asfalterad ramp. Söder om rampen hade det gjorts en betongpågjutning och denna angränsar till en mindre sandad plats som sannolikt används som badplats. Strax intill stranden står en sjöbod.

Bild 3 Vy från brygga mot stranden med ramp och gräsytor

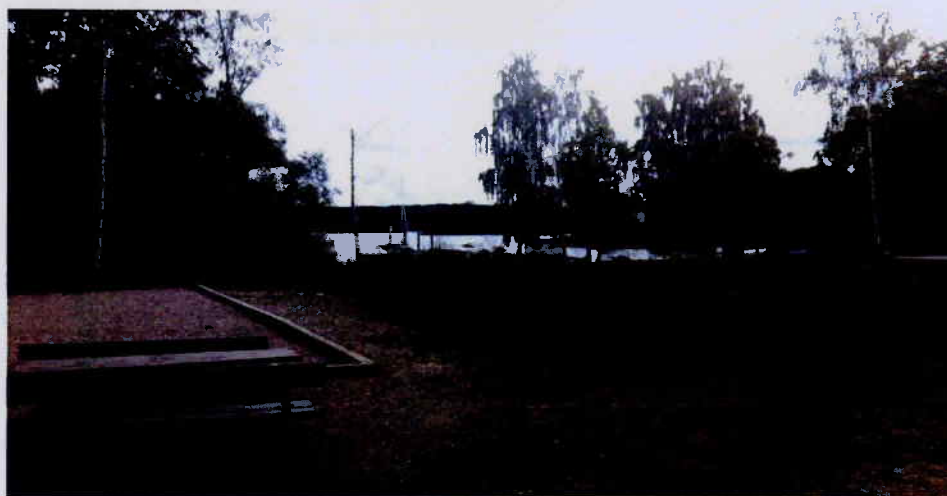
I norra delen av fastigheten har det under senaste åren anlagts en boulebana.

Bild 4 Vy över boulebane och gräsytor ned mot stranden. Till höger skimtar parkeringsytan.
