Kråkvilan 1:20 m.fl.

Geotekniskt utlåtande gällande stabilitetsutredning vid Kråkvilan 1:20 m.fl.

Göteborg, 2022-07-08 REV A: 2022-08-10

Projekterings-PM /geoteknik (PM/GEO)

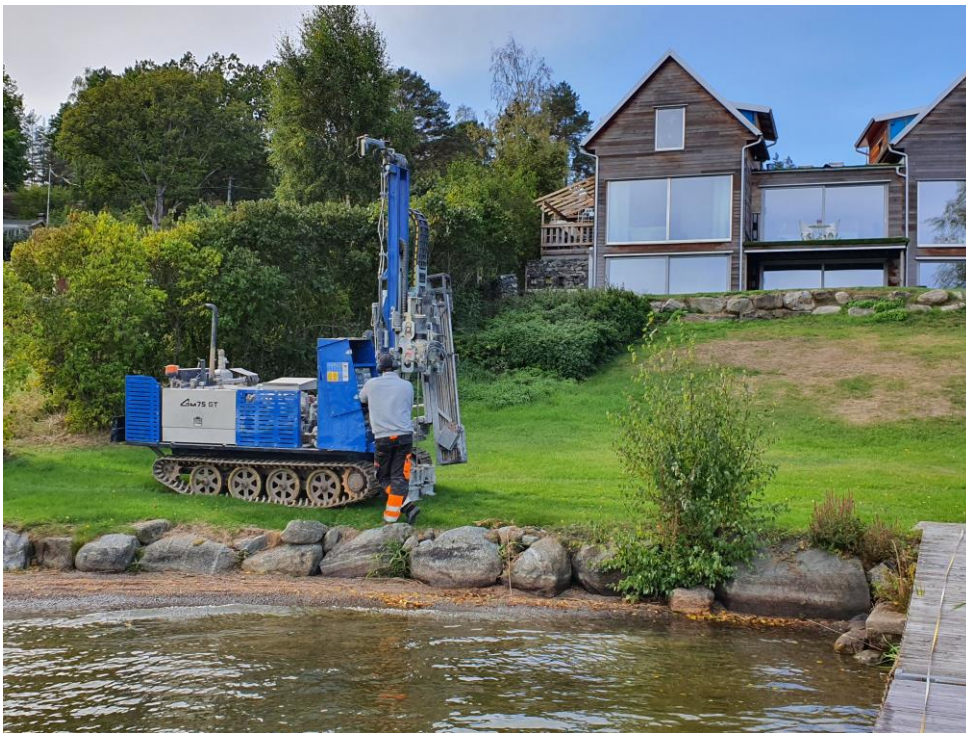
Foto visar sondering i punkt 4, foto M. Gren 2020-09-17

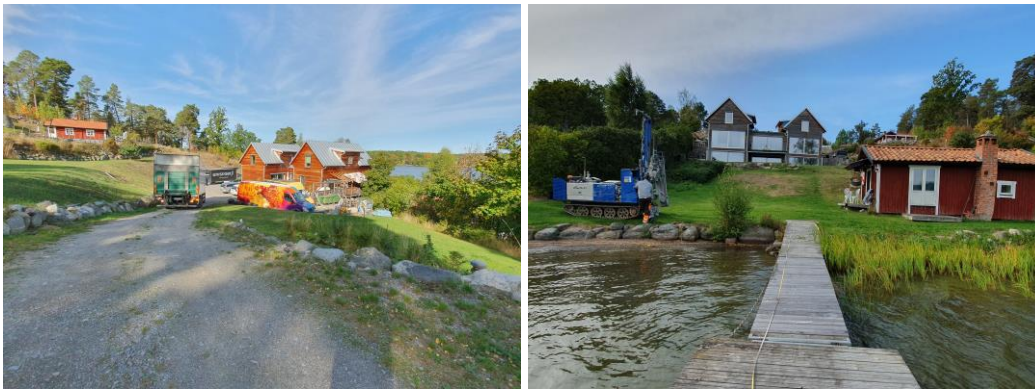
Bild 1.1.1 och 1.1.2: Vänster bild visar del av fastigheterna och de två bostadshuset sett från södta tomtgänsen iakttaget mot norr. I höger bild iaktas de två husen från brygga i Säbyviken iakttaget mot sydväst. Foto M. Gren 2020-09-17.

Inom Kråkvilan 1:20 och 1:21 ligger det två bostadshus som är sammanbyggda via en anslutande byggnadsdel. Husen är uppförda i två och ett halvt plan med sadeltak och souterräng. Husen ligger ca 10 m från fastighetsgräns i öster mot Kråkvilan 1:1.
