# PM Geoteknik - Släntstabilitet

## Strängnäs kommun

### Underlag för detaljplan Kråkvilan 1:20 m.fl., Tosterö, Strängnäs kommun

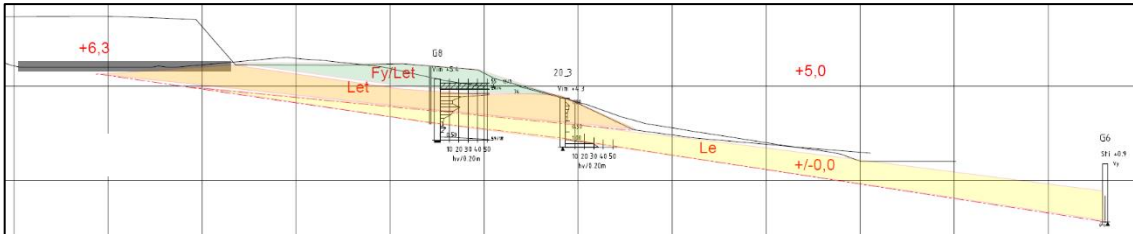
Figur 8 Sektion A-A

Nedan redovisas i Figur 8, 9 och 10, de sektioner som bedöms avgörande för att bedöma områdets totalstabilitet, uppritade med tolkad jordlagerföljd och utförda undersökningar. Sektionerna är uppritade med höjdsystem RH2000. Gult = lös lera, Brunt = torrskorpefast lera och Grönt = fyllning.
