Strängnäs kommun

Del av Kråkvilan 1:20 och 1:21, Strängnäs kommun

PM Geoteknik -Översiktlig stabilitetsberäkning för befintliga hus

Västerås 2020-11-13, Reviderad 2021-01-18 och 2021-02-09

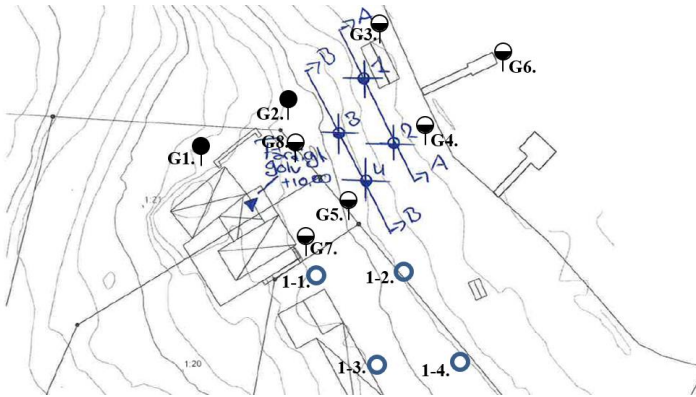
Bild 3.1: Bilden utgör en ritningskiss tillhörande projektet och återger borrpunkternas principiella lägen. G1 – G8 utgör punkter utförda i fält 2020-09-17 av Gren Consulting AB och punkterna 1-4 och 1-1 – 1-4 utgör punkter som är utförda av ÄC-Konsult under våren 2020. Bilden utgör ett utdrag ur ÄC-Konsults ritningar G6134 och G6135.

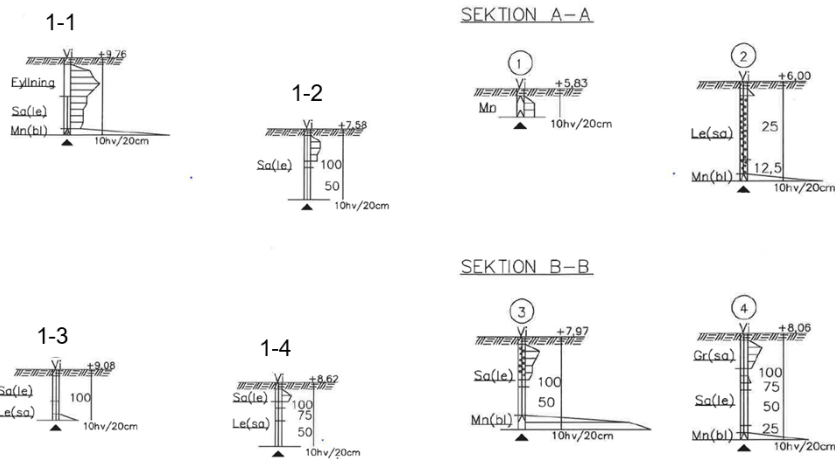
Bild 3.2: Bilden utgör ett utdrag ur ÄC-Konsults ritningar G6134 och G6135 och visar utseendet av de borrhypor som ÄC-Konsult utförda inom del av Kråkvilan 1:20 – 1-22 och 1:1 under våren 2020.

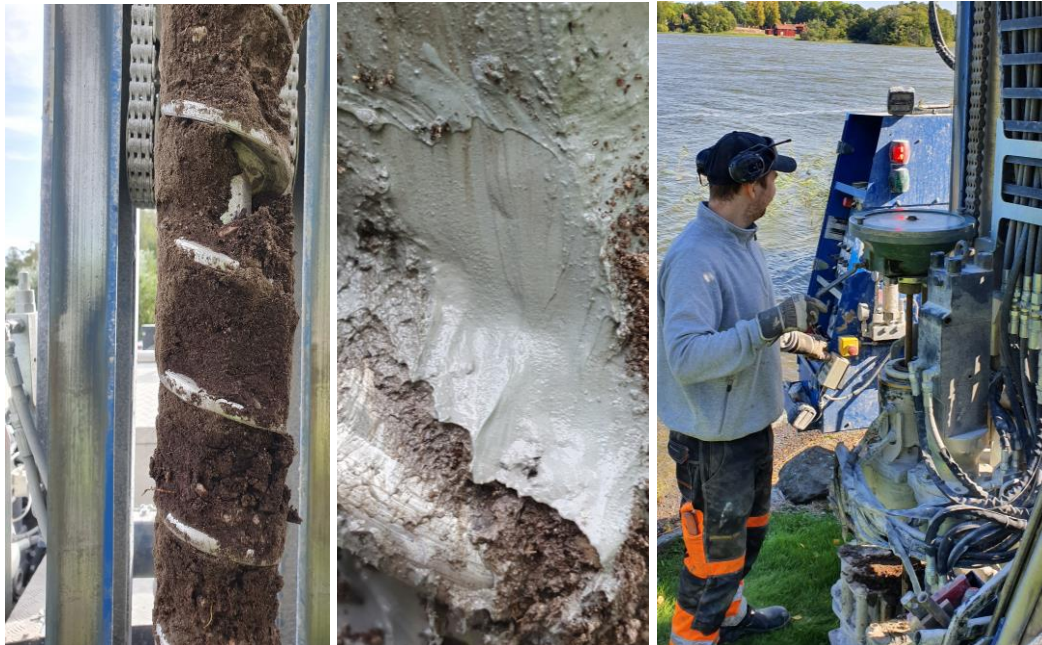
Prov från borrhypor 3 sändes för störd rutinanalys på Mitta gelolabb i Stockholm samt att vingborrprovtagning utfördes i borrhypor 4 på nivåerna 1,8 och 2,8 m djup. Oreducerad skjuvhållfasthet uppgick till 9 kPa på 1,8 m djup och 5 kPa på 2,8 m djup, leran är således att betrakta så som extremt lös. Störd hållfasthet uppgår till 1 kPa på båda djupen.

Bild 3.4 – 3.6: Bilderna visar exempel på upptagna skruvprover samt pågående vingborrprovtagning.
